港口白沙万防城港市骐盛仓储服务有限公司“8·19”一般高处坠落死亡事故调查报告

港口白沙万防城港市骐盛仓储服务有限公司

“8·19”一般高处坠落死亡事故调查组

2024年11月21日

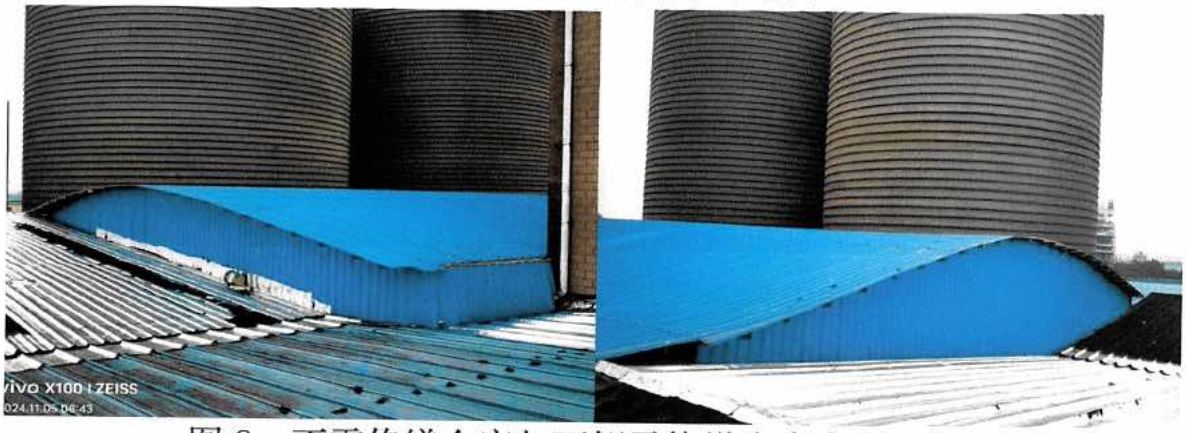
图2：不需修缮仓库与两侧需修缮仓库库顶衔接图

库库顶，需要防水补漏修缮的仓库在该仓库两侧。该仓库与两侧的仓库相连，仓库库顶除两边对角与两侧仓库库顶相连外，其他部分明显高于两侧仓库库顶，不便于人员通行，非防水补漏修缮工作必经路径（详见图1、图2），仓库库顶事故发生点距地面高约9米（详见图3）。

事故调查组通过深入调查和综合分析，认定事故原因是：裴向成安全意识淡薄，在非作业场所进行非作业活动，踩破仓库库顶的采光瓦，不慎从高处坠落受伤致死。
