莲湖西关陕西**物业管理有限公司“3·30”一般触电事故调查报告

“3·30”事故调查组

西安市莲湖区应急管理局

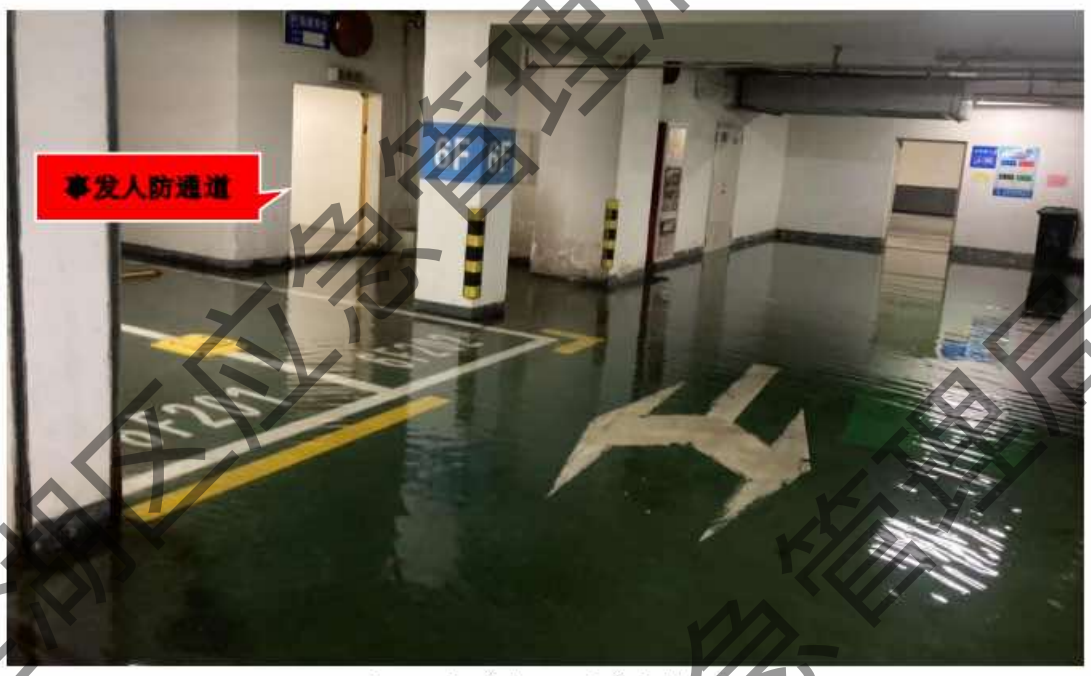
2025年3月30日6时50分许，**物业公司秩序部员工宗某娃骑行自购三轮摩托车在**小区地下负二层巡查时发现，位于5A单元负二层的水泵房往外溢水，且水已溢至地面约20几厘米深（见图1），宗某娃将负二层溢水情况立即报告给了监控室值班人员王某琴，此时正在小区巡逻的秩序部班长通过对讲机也听到了地库溢水的情况，就用对讲机通知王某琴让联系工程部人员去处理，王某琴随即通知了当天工程部值班人员王某，王某在接到通知后就立即赶赴现场处理。

图 1：事发负二层积水情况

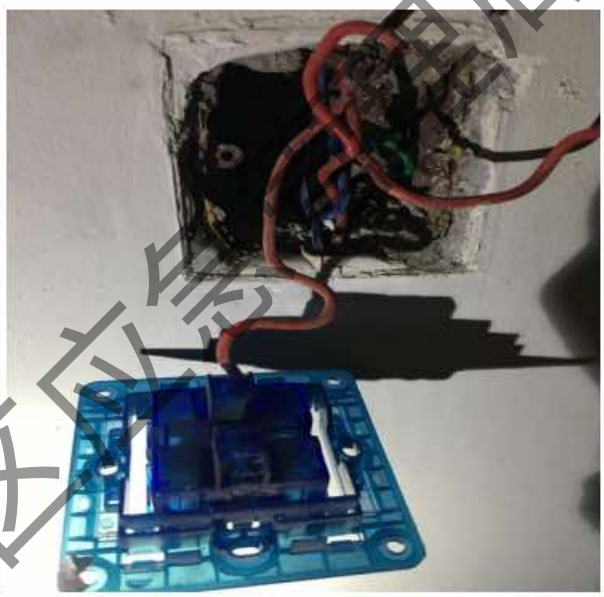
场勘验发现事故当事人发生触电的电源来源于储藏室的一组照明灯开关电线，其开关电线向地面铺设至人防通道水泥地面下方，因该水泥地面下方的电线存在老化问题，导致漏电现象，溢出的水流覆盖了人防通道地面，与漏电的电线接触，使水体带电产生电流。

积水抽干后，使用验电笔和万用表检测发现：储藏室门框左侧下方积水处电压最高达 160V（见图 8）。检查储藏室电气线路发现：控制储藏室日光灯的开关断开后，积水处电压消失；开关闭合后，电压恢复至 160V 左右（见图 9）。

图 9：储藏室漏电照明灯开关情况
