南雄市城镇老旧小区改造项目（三期）一标段“11•26”一般高处坠落事故调查报告

时间：2026-04-16 17:45:57　来源：南雄市应急管理局

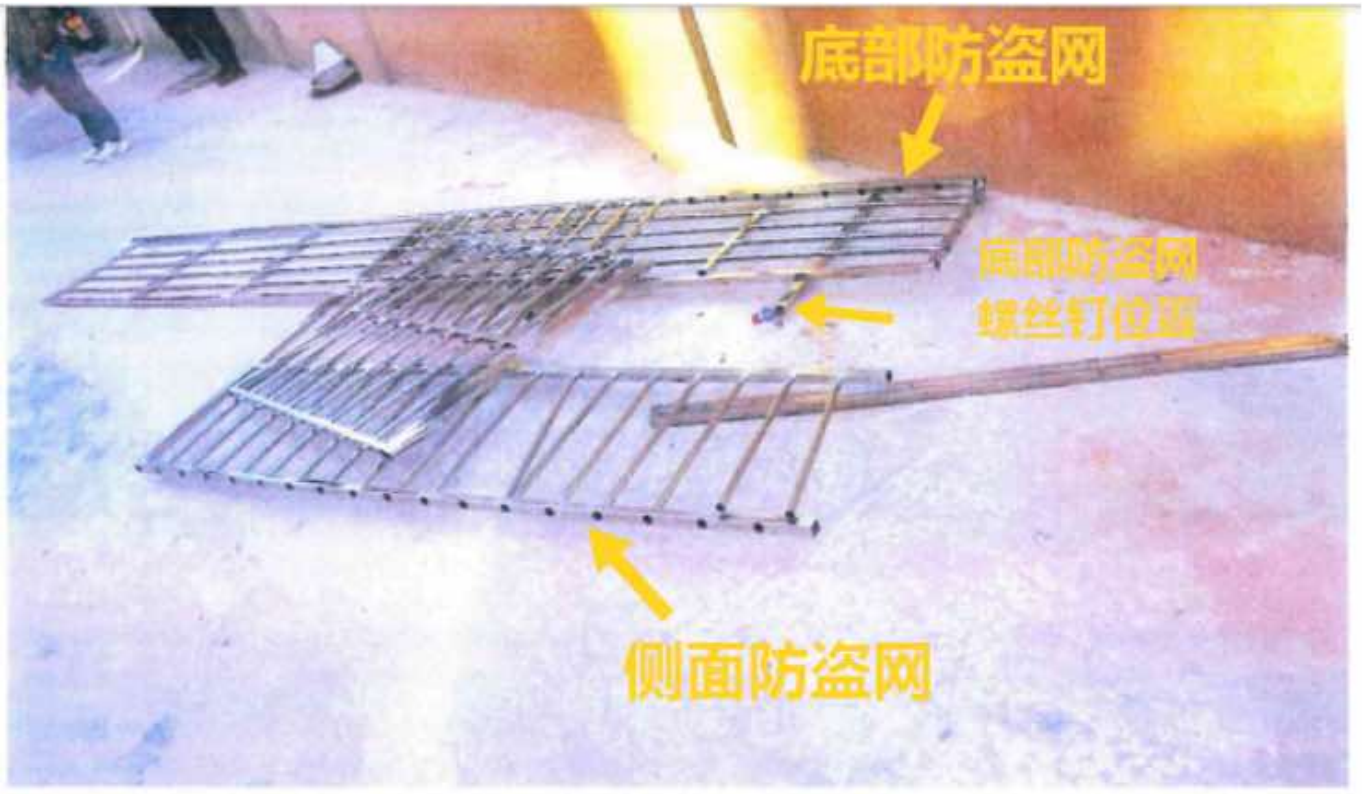
图7.水泥厂宿舍1栋301房客厅内工人坠落窗台

现场位于广东省南雄市雄州街道水泥厂宿舍，东面为水南路，南面为新城中街，西面为市场路，北面为沿江中路。中心现场位于广东省南雄市雄州街道水泥厂宿舍1栋301房。该房为钢筋水泥结构，坐南朝北，大门为双扇门结构。进入大门为客厅，客厅东面自北向南依次为通往厨房的门、屏风柜、茶几沙发组合及一个长为2.24米、宽为1.58米的不锈钢防盗网。客厅的南墙距地高0.86米处有一扇窗户，该窗户大小为长4.1米、宽1.65米的四联推拉式玻璃窗，窗户为半开状态，有一个大小为长1.95米，宽1.65米的窗口，该窗户下沿距1楼地面为8.16米。在窗户外墙上放有电线连接到室外的一个固定夹和一个焊枪、窗户外墙表面靠西侧发现有一处长0.22米的水泥砖块外立面破损处，在窗户外墙表面靠东侧发现有两根防盗网固定支架。客厅靠南侧窗户地面发现一根铁丝、三根防盗网支架、一个气瓶、一捆电线、一袋螺丝刀、一个电钻、一个切割机、一个装有一次性筷子和铁丝等工具的竹篮和一捆安全绳等物品。客厅西面自北向南依次为通往西北卧的门、屏风柜、冰箱、电视柜和通往西南卧的门。客厅北面自西向东依次为出入客厅的大门、一张圆形桌、一个方形柜子。进入厨房勘察，厨房东面自北向南依次为一扇通往卫生间的大门、一张灶台，厨房南面自西向东为一个冰箱和一张灶台，厨房北面为洗衣机，厨房中间放置有一张圆形餐桌。

李*己、李*戊安全意识淡薄，在未取得高空作业证情况下，冒险站在距地面3层楼高处[]、承载能力有限的底部防盗网上进行安装作业，未规范佩戴并使用安全帽、安全带等安全防护用品[]，在窗沿打入螺丝钉的砖块承受不住重量，螺丝钉发生变形，砖块破损无法固定底部防盗网的情况下，底部防盗网无法支撑其荷载而整体掉落，未采取任何安全防护措施的李*己、李*戊随之一同坠落，是发生本次事故的直接原因。

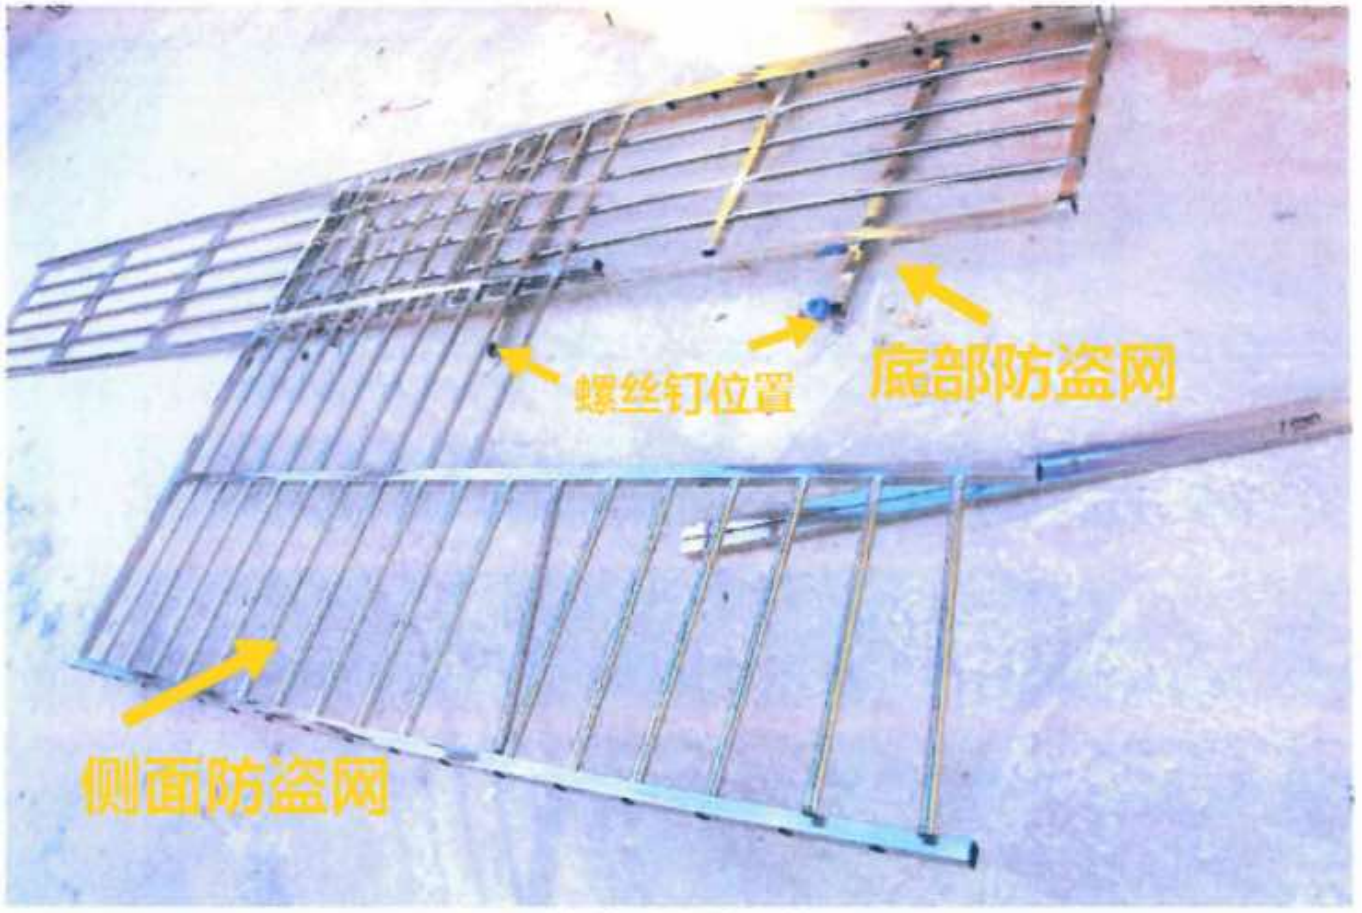
图9. 坠落至一楼地面的防盗网情况

勘察一楼地面，在距水泥厂宿舍第一栋南墙1.7米，距水泥厂宿舍东墙5.6米处有一具尸体（经家属辨认为李*己），该尸体头朝向北方，脚朝向南方，呈侧卧姿势躺于地面，该尸体上身着红色外套，下身着黑色牛仔裤，脚上着迷彩解放鞋，头部附近有一滩0.53×0.47米的疑似血泊。在距水泥厂宿舍第一栋南墙2.1米，距水泥厂宿舍东墙7.4米处有一具尸体（经家属辨认为李*戊），该尸体头朝向东北方向，脚朝向西南方向，呈俯卧姿势躺于地面，该尸体上身着黑色短袖，下身着灰色裤子，脚上着绿色解放鞋，头部附近有一滩0.48×0.34米的疑似血泊。二具尸体周围地面上有多块碎玻璃块。李*戊尸体南侧有多扇防盗网，防盗网螺孔处有螺丝钉，螺丝钉上有弯曲情况。
