海丰县可塘镇“4•20”一般高处坠落事故调查报告

海丰县可塘镇“4·20”一般高处坠落事故调查报告

2021年4月20日，海丰县可塘镇联金村地税后四巷3号发生一起建筑施工事故，造成一名人员从高处坠落经送院抢救无效死亡。

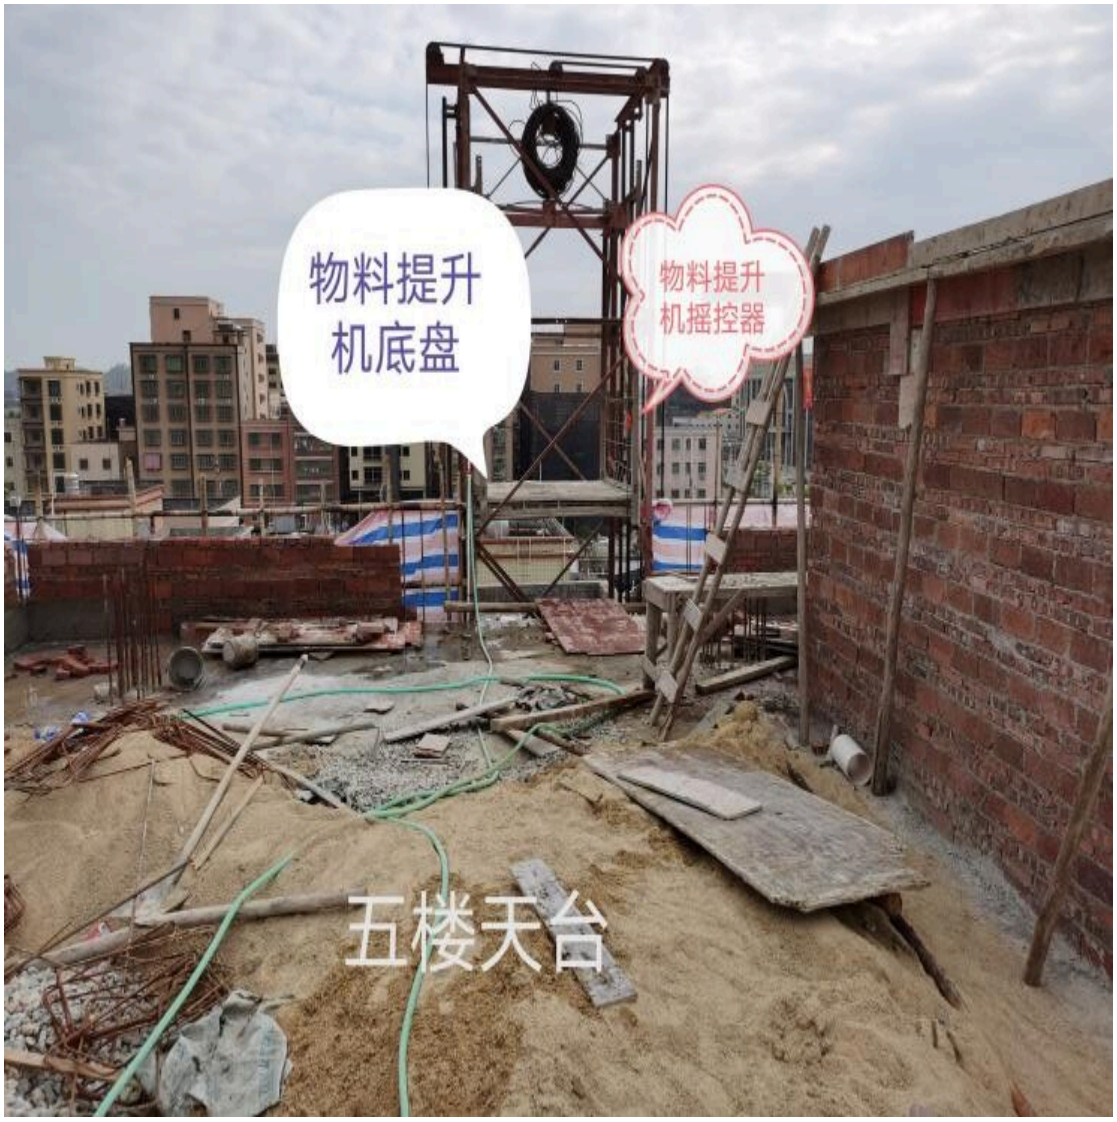
事故现场位于海丰县可塘镇联金村地税后四巷3号，为在建私人楼房，占地面积96平方米，建设五层，已封顶，外墙搭设有五层多高的竹架并由编织薄膜围蔽，门前设置有井架物料提升机一台（见图一），提升机下有一大摊血迹（见图二），提升机架旁

有一撮毛发。提升机底盘悬停于五楼天台楼板以上90公分处（见图三），提升机底盘旁边挂有橘红色遥控器一个，遥控器导线端口均已断裂，提升机未设置明显的安全警示标志（见图四）。

现场井架物料提升机为陈某其所有，没有出厂合格证,其安装、使用不符合国家或行业有关标准①。

楼，在上行过程中遥控器发生故障失灵，提升机无法停稳，李永泽意识到危险并紧急逃生，在底盘跳出过程中，从提升机与楼层之间的间隙中坠下，坠落于提升机底部，提升机底盘一直上升至五楼天台楼板以上90公分处。

施工工人李永泽，安全意识淡薄，未佩戴劳动防护用品，违规乘坐不符合国家标准或行业标准的井架物料提升机，在上升过程中发现提升机遥控器故障失灵后，慌忙从提升机跳出，导致从五楼坠落至提升机底部，应急处置措施不当，是造成事故的直接原因。

（2）承包人陈某其，未落实安全生产主体责任②，违法使用不符合国家标准或行业标准的安全设备（物料提升机），且未对安全设备进行经常性维护、保养，并定期检测③，未及时排查井架物料提升机使用过程中存在的安全隐患④。

（三）生产经营单位必须切实保障安全生产资金投入，切实采取有效安全措施，为从业人员提供符合国家标准或行业标准的劳动防护用品，并监督、教育从业人员按照使用规则佩戴、使用。
