朝阳麦子店北京中淦新科建设工程有限公司“6·6”一般其他伤害事故调查报告

2025年6月6日9时许，朝阳区麦子店街道一在建项目（北京市朝阳区太阳宫乡0301-613地块B4综合性商业金融服务业用地项目）施工现场发生一起亡人事故，造成1人死亡。

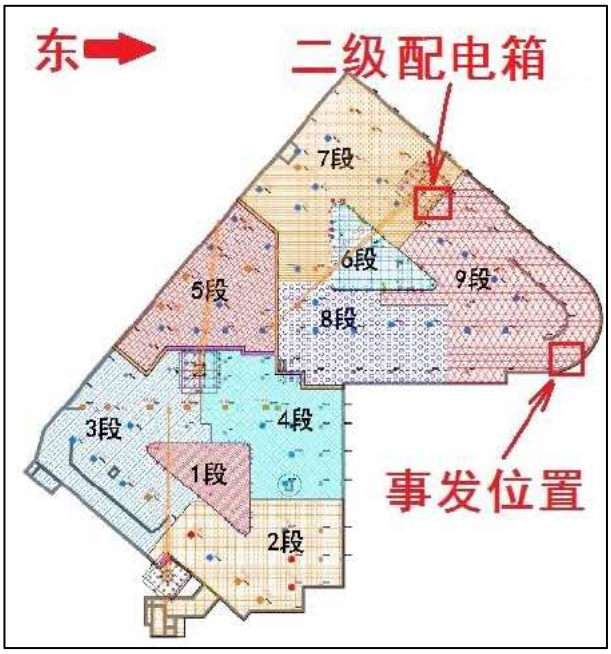
图 1 事故现场平面图

事故现场位于项目北侧塔楼地下二层，人员通过位于7段西北侧的楼梯出入。在7段与9段中间位置设有一个二级配电箱。9段东南侧建有地下二层通往地下三层的汽车坡道，宽约7.2米，高约3米，两侧墙壁上均匀分布着穿墙螺杆。沿坡道下行约5米的东侧靠墙位置即为事发位置，距二级配电箱约45米。

经勘查，还原后的事发位置靠墙放置一把7层梯级的金属梯子，紧靠梯子北侧放置有一绑扎在木棍上的角磨机，该角磨机通过三段电源线和两个插座级联的方式从位于7段与9段中间位置的二级配电箱取电。角磨机电源线的中段以及为其供电的电源线末端被捆扎于金属梯子最高层梯级上。
