编制单位：铜仁市万山区人民政府事故调查组

编制日期：2026 年 7 月 3 日

万山义乌城户外广告安装“5·10”一般高处坠落事故调查报告

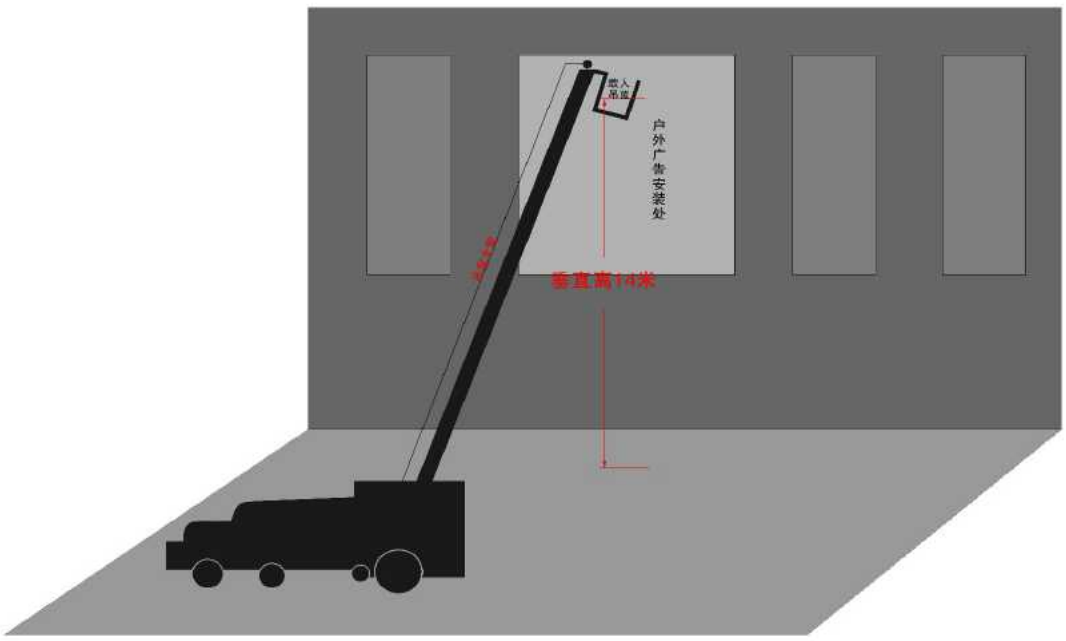
2.事发现场视频监控情况：事发现场的监控视频设置位置及

角度不佳，视频监控记录只监控到吊车站位位置及操作室，未监控到作业吊篮的作业过程。根据事发现场的视频监控记录，吊车未发生倾覆，未发生侧翻。
