观山湖区百花湖镇“5·31”一般高坠事故调查报告

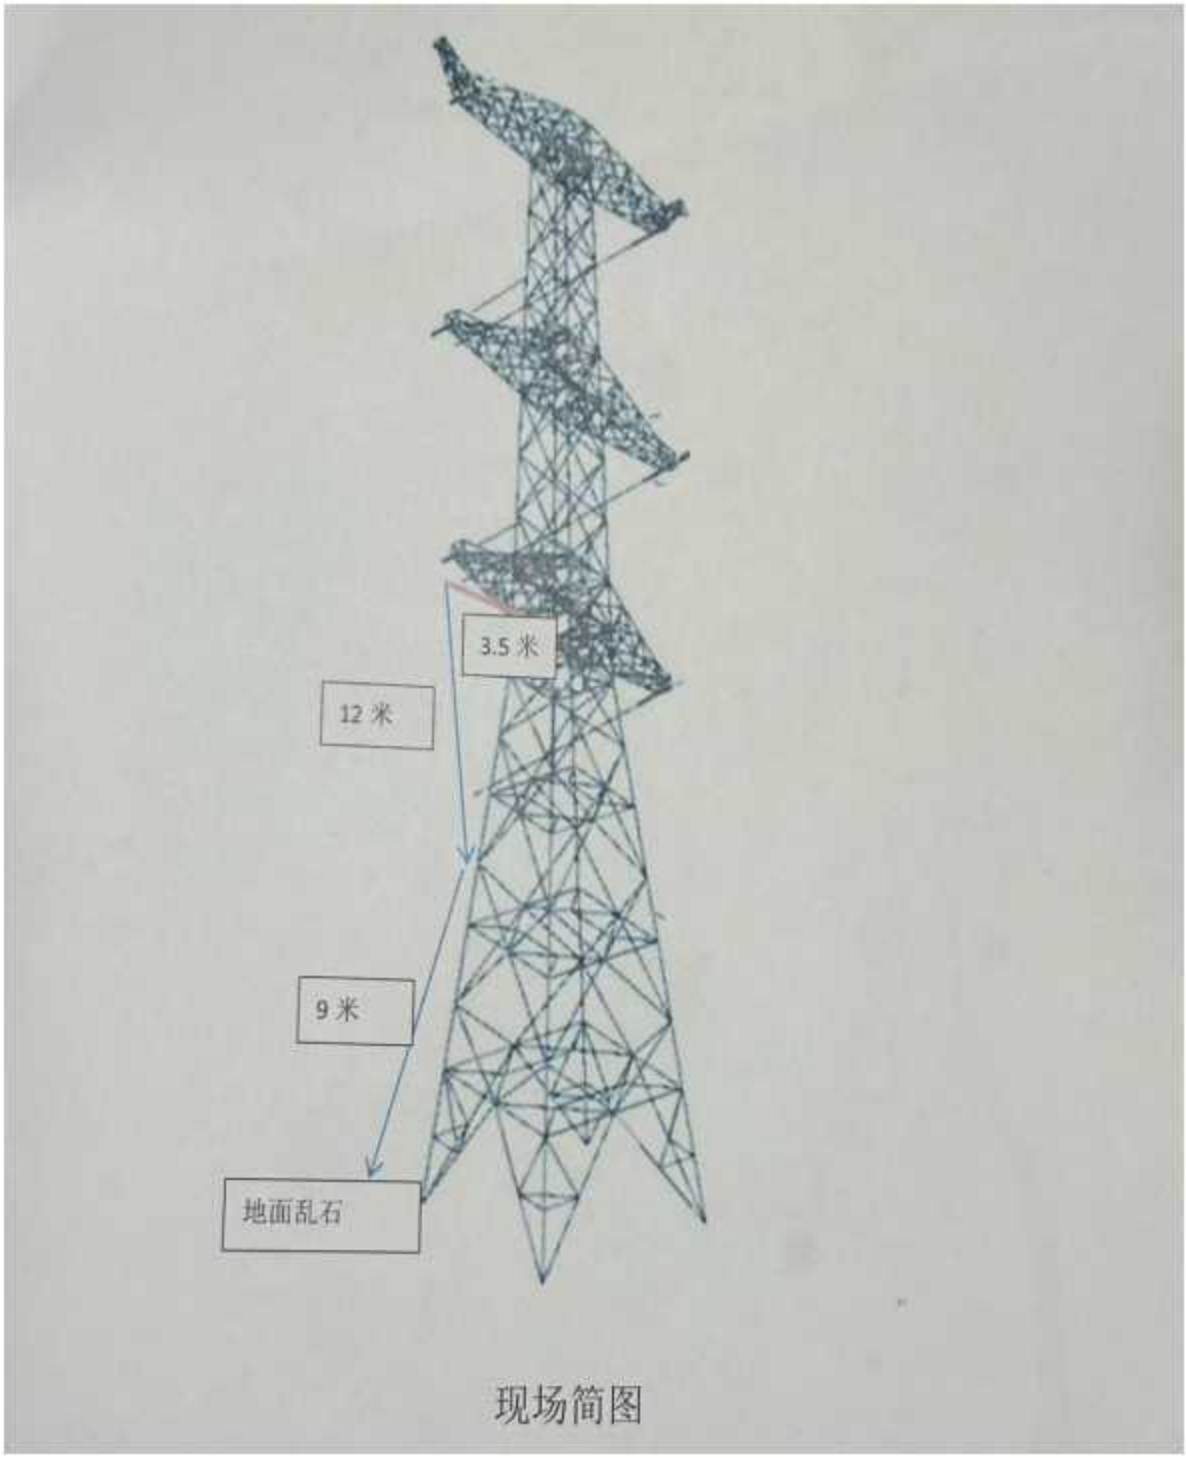
现场简图

事故发生地点位于观山湖区百花湖镇石操村石操组。
