光明马田A631-0115宗地项目“4·22”高处坠落事故调查报告

编制日期：2023年6月7日

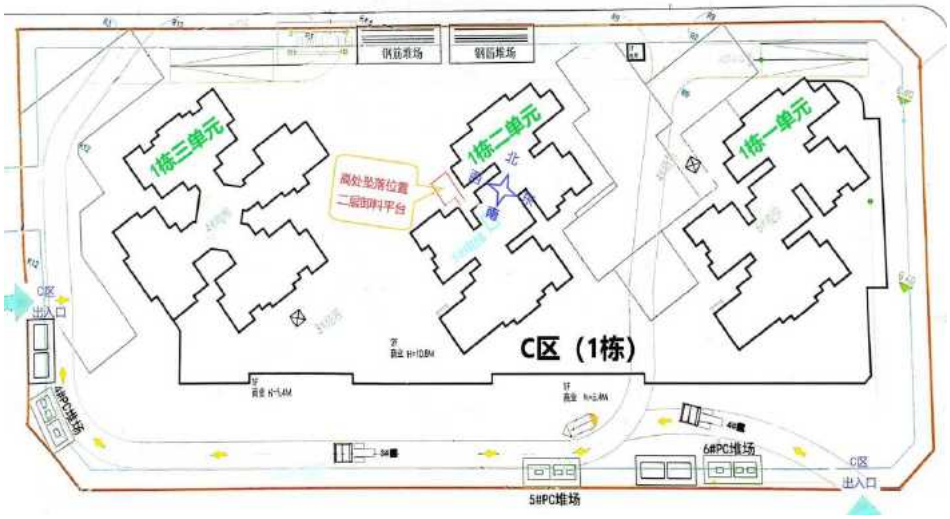
图 1 事发地点整体勘查图

光明区 A631-0115 宗地项目 1 栋主体工程，主要工程内容为光明区 A631-0115 宗地项目 1 栋及地下室部分，总建筑面积 80827.35 ㎡，包括主体建筑工程、主体电气工程、主体给排水工程、主体通风工程、燃气工程、室外基础工程、消防工程、白蚁防治、室内精装修工程等。事发现场为该项目 1 栋二号楼八层。
