高要蚬岗肇庆市高要区蚬岗镇**塑料制品厂“5·27”一般触电事故调查报告

编制单位：肇庆市高要区人民政府事故调查组

编制时间：2026 年 7 月 29 日

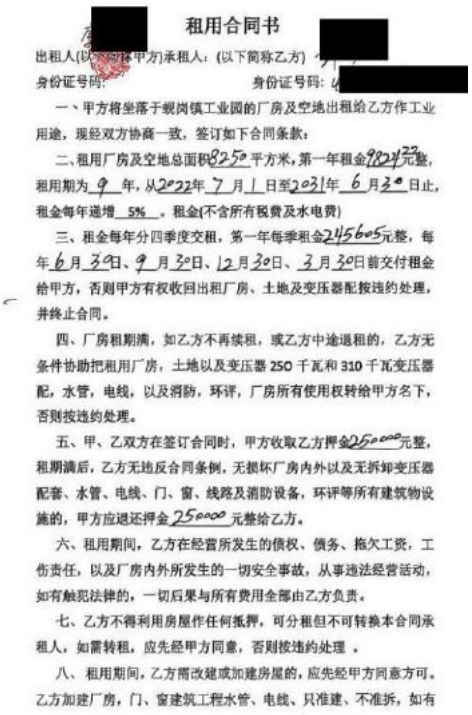
图 5　**再生资源公司林*与李**签订租赁厂房合同

2022 年 7 月 1 日，**再生资源公司林*与李**签订租赁厂房合同，合同主要内容为：租赁期限、租赁面积等（图 5），**再生资源有限公司承租该厂房后，初期用于塑料制品正常生产经营；自 2024 年起，公司停止塑料制品生产业务，转而将厂房分租给多家企业，并统一负责厂房日常管理工作。

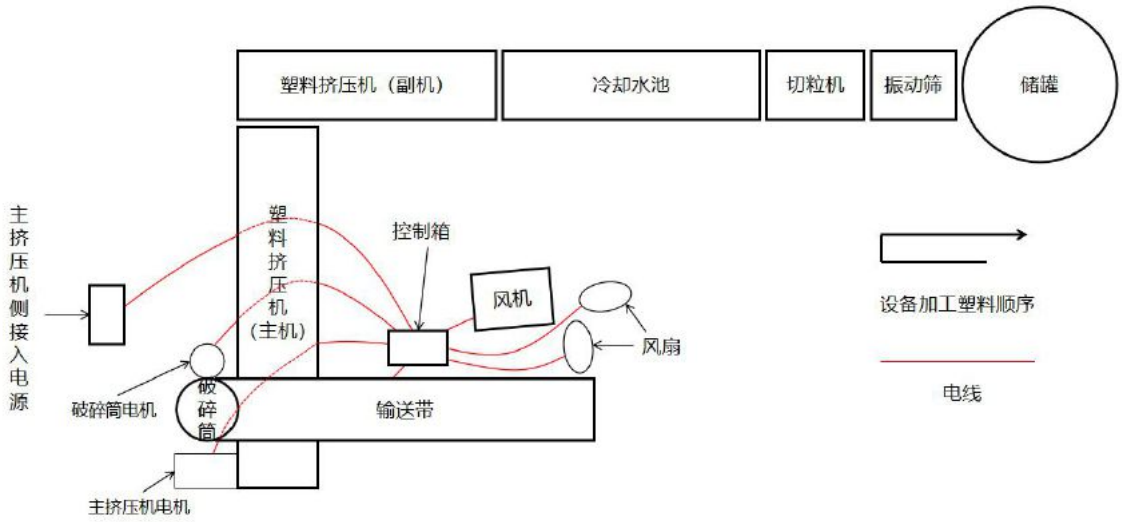
图 7　设备摆放区域

**塑料厂厂房面积约 600 ㎡。建筑的整体结构为钢结构框架，墙体为下面实体砖墙，上面用铁皮封闭。厂房堆放着大量废旧塑料原材料，沿着厂房东南侧有一通道通往东北角的塑料加工区域，塑料加工设备有传送带、破碎筒、挤压机、冷却水池、切粒机、振动筛（见图 7、图 8）。

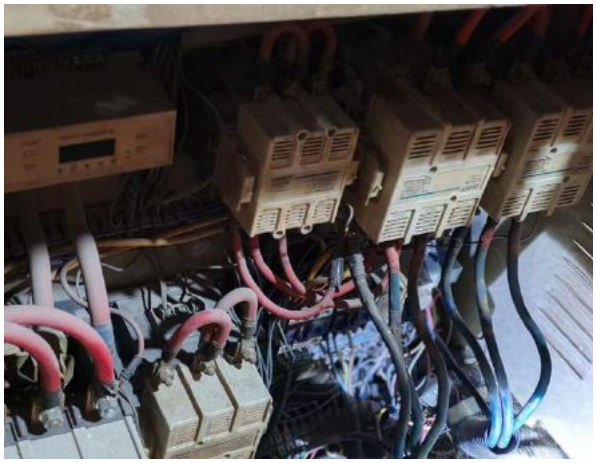
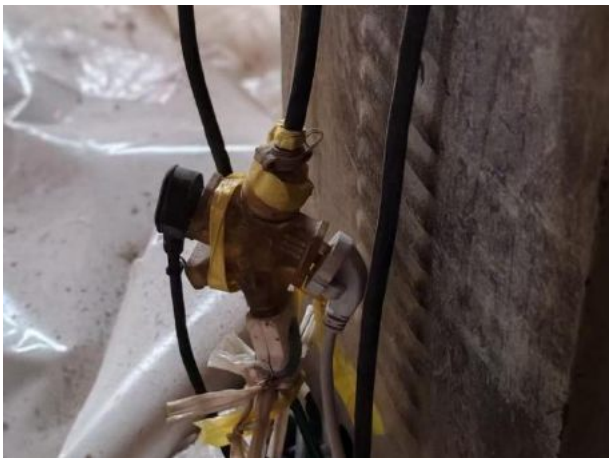
图11-图12　箱内外电线凌乱

事发位置是塑料输送带、风机等电器设备的控制箱（图 9），该控制箱采用三相四线制供电，供电导线采用单支 120mm 铜芯线套软管，经塑料挤压机（主机）底座穿过（图 10），沿途多处覆盖木板材等杂物压着。控制箱内的断路开关、磁吸开关、连

接片、电线等元件残旧，存在磁吸开关倒装、电线凌乱等情况（图11、图12）。

塑料输送带、风机、塑料挤压机主机等电器设备供电线路设置不规范。供电导线采用单支 120mm 铜芯线套软管三相四线制供电，经塑料挤压机主机底座穿过后连接控制箱，由控制箱分线用单支 120mm 铜芯线套软管三相四线经塑料挤压机主机底座穿过连接输送带及挤压机 90KW 电机，供电导线沿途多处被木质板材等杂物覆盖。供电导线长期在塑料挤压机产生的高温下加速老化，在机械振动下供电导线绝缘层破损产生漏电，塑料挤压机主机底座为金属，触碰供电导线铜芯线造成塑料挤压机主机及与之相连的金属物体包括设备的控制箱全部带电，当陆**用左手打开控制箱门时造成触电。
