深州市安华物流
综合办公楼项目施工现场“12.11”
一般火灾事故调查报告

深州市安华物流综合办公楼项目施工现场

“12.11”火灾事故调查组

2026年2月11日

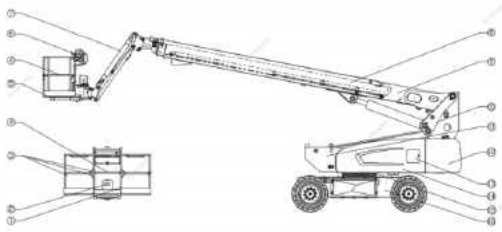
图1 直臂式高空作业平台示意图

（1）ZT21JE-Li型直臂式高空作业平台（以下简称举升机），1台。厂家为湖南中联重科智能高空作业机械有限公司，生产日期2025年11月，出厂编号为2555411100S021916，最大工作高度22.95m，额定载荷454　。（见图1）。

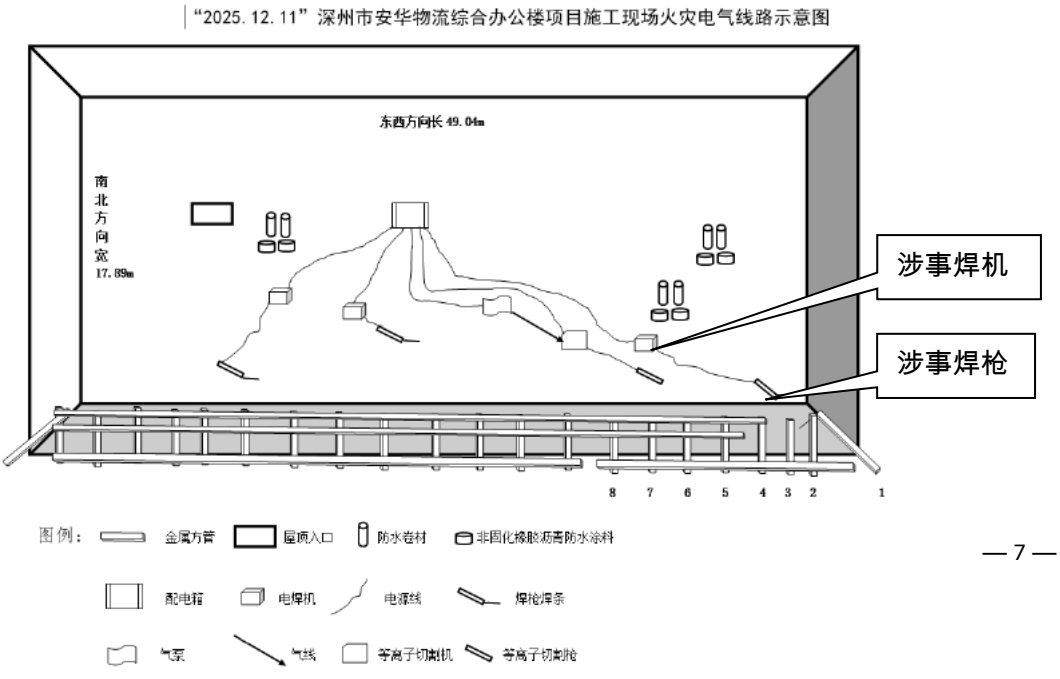
图 2

（2）电焊机1台，锐龙牌ZX7-250型，额定电压380V，连接焊枪1把，事发时放置于2号办公楼楼顶东南角处。（见图2）

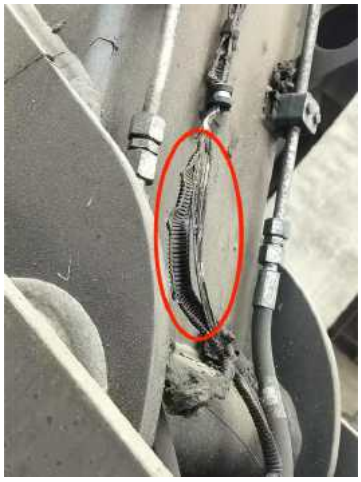
固定在主臂通向平台篮筐控制台的多股软铜线和塑料波纹管烧毁。（见图 4）

图 4 被烧毁的控制线及塑料波纹管

举升机篮筐离开斜坡挑檐作业部位约 2m，表明起火后作业人员曾操控举升机主臂向南回转试图离开下方火，但未成功。
