萧山新塘太初分拣智能技术（杭州萧山）有限公司“5·23”一般高处坠落事故调查报告

“5·23”一般高处坠落事故调查组

2024年7月22日

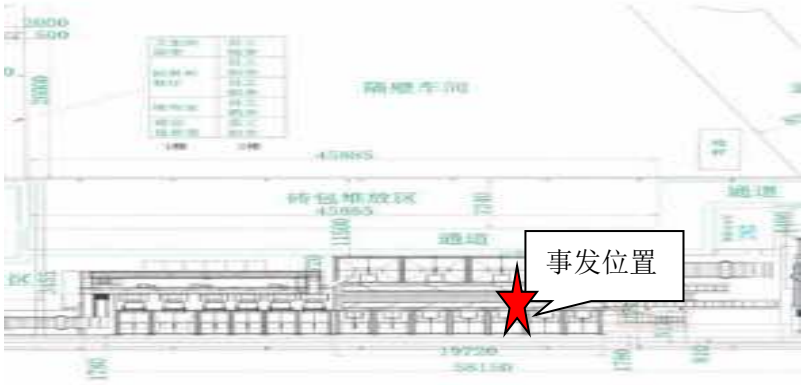
图 2：事发具体位置

现场情况:事发地点位于新塘街道姑娘桥社区英博丽园区内（萧山区新塘街道姑娘桥*号），涉及施工的车间系太初分拣向杭州名盟企业发展有限公司租赁（经调查，杭州名盟企业发展有限公司与英博利法人均为娄*军），事发位置位于租赁车间内（见图2）。

事发现场有一个三层的脚手架（见图3），经测量，脚手架每层约为1.7米，总高度约为5.1米。在脚手架旁，有一处血迹，经现场了解，系死者宋*春坠落时所遗留。在血迹的上方， 有一块铁皮，系现场进行隔断作业所需固定的铁皮，经现场测量，长约为2米，宽约为1米。
