高明杨和佛山市高明基业冷轧钢板有限公司“6·18”一般机械伤害事故调查报告

佛山市高明区“6·18”生产安全事故调查组

2023年8月

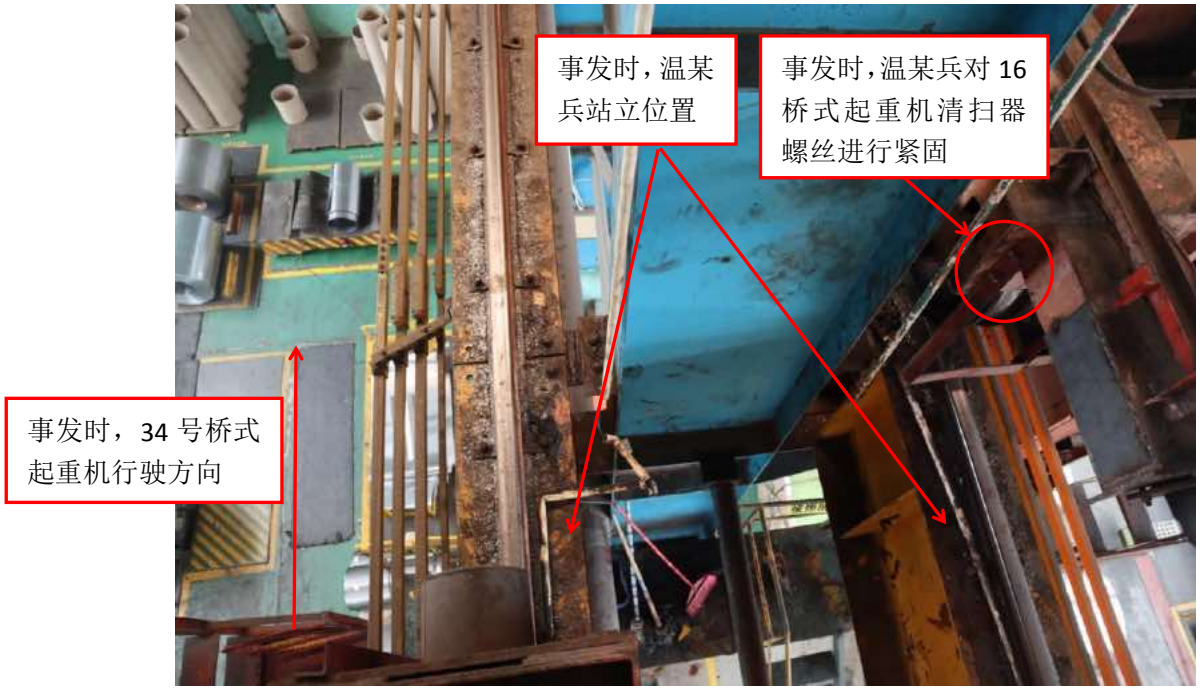
图 1 事故现场情况

事故位于基业公司二号厂区分条车间34号桥式起重机[1]轨道压码，轨道压码上部离地约10m。34号桥式起重机西侧安装有16号桥式起重机[2]，两台桥式起重机共用一个上下扶梯。16号桥式起重机轨道清扫器上下两颗螺丝已处于紧固状态。16号、34号桥式起重机轨道压码均有脚印痕迹。16号桥式起重机轨道压码与34号桥式起重机轨道压码平行间距约1.12m。34号桥式起重机靠西南角清扫器往内侧弯曲变形。事发位置34号桥式起重机轨道压码与厂房立柱连接位置电源线套管破损，电源线套管上

有血迹情况，厂房立柱与 34 号桥式起重机轨道压码间隙约为 16cm。34 号桥式起重机西侧机身边缘积尘有擦拭过的痕迹。现场找到两个活动扳手，扳手长约 30cm，规格为 12"-300mm。

温某兵安全意识淡薄，未取得高处作业特种作业操作证从事高处作业，站立在 16 号桥式起重机和 34 号桥式起重机轨道压码上进行作业，34 号桥式起重机在正常运行过程中碰撞到温某兵腿部，造成温某兵左侧大腿与腹部严重挤压受伤，导致事故发生。

基业公司要认真汲取事故教训，组织研究本公司安全生产工作，完善全员安全生产责任制，严格开展安全生产责任制考核工作，加强员工安全教育和培训工作，严把高处作业审批关，认真落实隐患排查治理工作，加强风险辨识能力，采取技术、管理措施，及时发现并消除事故隐患。
