澄海区溪南镇“9·22”触电伤害一般事故调查报告

发布机构： 澄海区应急管理局

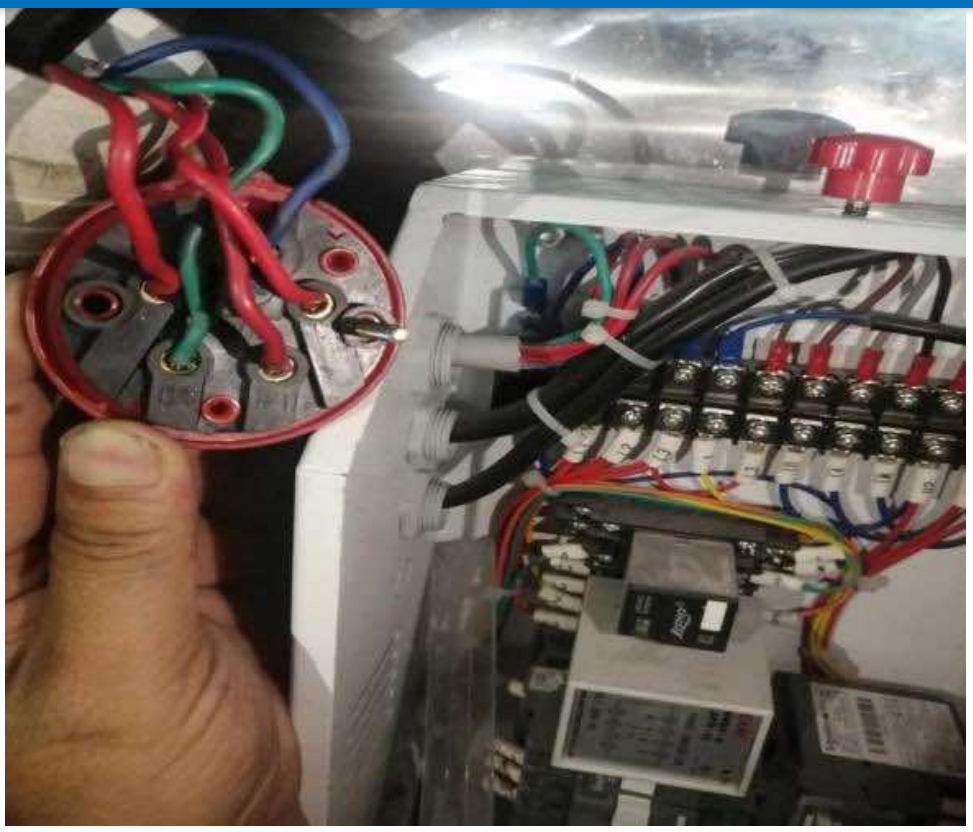
图3-3粉碎机电源线双侧接线对比图

用电设备电源线为四线五相制380V，相电压为220V，由于刘某某在不具备电工专业知识的情况下，私自拆除涉事粉碎机电源线路，机座端子盒与插头触点的连接线安装不对应，导致设备电源线两端接线不一致：即设备端子盒中壳体接地线为绿色线，L3相线为红色线，蓝色线为零线，而插头侧L3相线为绿色线，零线为红色线，接地线为蓝色线，致粉碎机外壳带电220V；人体最高安全承受电压为36V，当人体触电电压超过人体最高承受电压时，人的生命就出现危险，甚至死亡。

刘某某安全意识淡薄，岗位安全责任不落实，在不具备电工专业知识的情况下，发现机械故障时，私自拆除发生机械故障的粉碎机电源线路，连接线双侧安装错误，机座端子盒与插头触点的连接线安装不对应，以上情况导致粉碎机外壳带电。其行为违反了《中华人民共和国安全生产法》第三十条第一款“生产经营单位的特种作业人员必须按照国家有关规定经专门的安全作业培训，取得相应资格，方可上岗作业”的规定，是事故发生的直接原因之一。

出的“未投入经费用于定期检修设备”、“未开展安全教育培训”、“未为工人配备劳动防护用品”等问题，要积极落实问题整改，进一步改善本单位安全生产条件和工作水平，有效防范类似事故发生。
