双鸭山宝清县 XX 医院污水处理站“6·22”一般坍塌事故调查报告

双鸭山市政府“6·22”事故调查组

2026 年 8 月

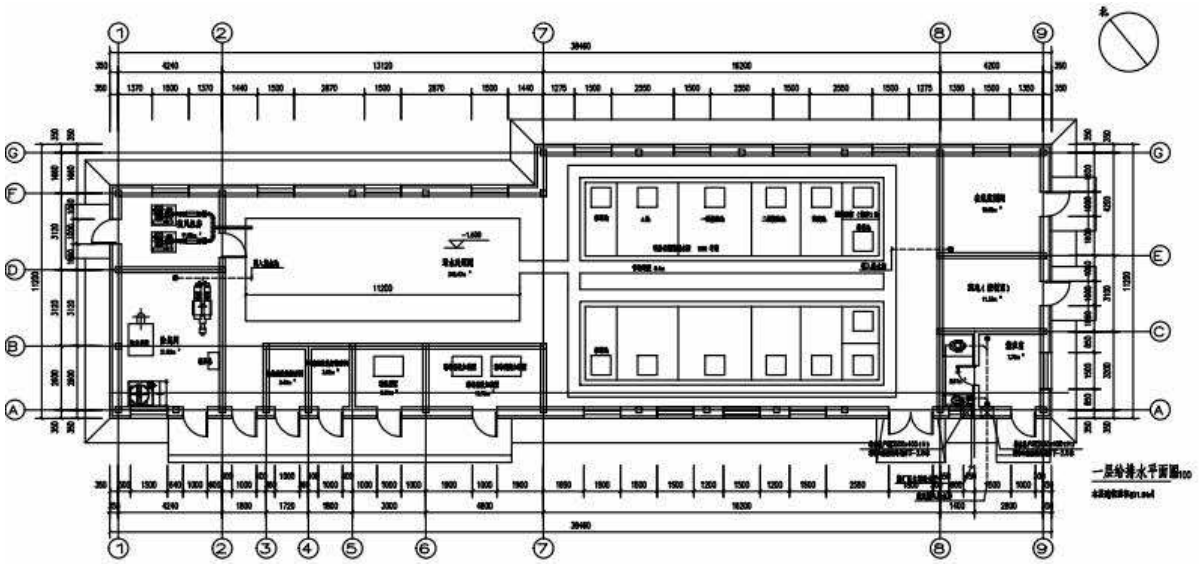
图一

事故发生地点位于污水处理站内，该污水处理站为单层砖混结构，发生坍塌的墙体为平面图中轴线Ⓑ与轴线⑤、⑥、⑦相交叉的部分，倒塌方向由轴线Ⓑ倒向轴线Ⓐ。据现场了解，6月15日、16日先拆除了轴线4和轴线6的间墙。21日拆除的是轴线7墙体，22日拆除的墙体为平面图中轴线Ⓑ与轴线⑤、⑥、⑦相交叉的部分（见图一）。
