阳江高新区广东广青金属科技有限公司
“12・5”高处坠落致死
一般事故调查报告

广东广青金属科技有限公司“12・5”
高处坠落致死一般事故调查组
2022 年 1 月 16 日

阳江高新区广东广青金属科技有限公司“12・5”
高处坠落致死一般事故调查报告

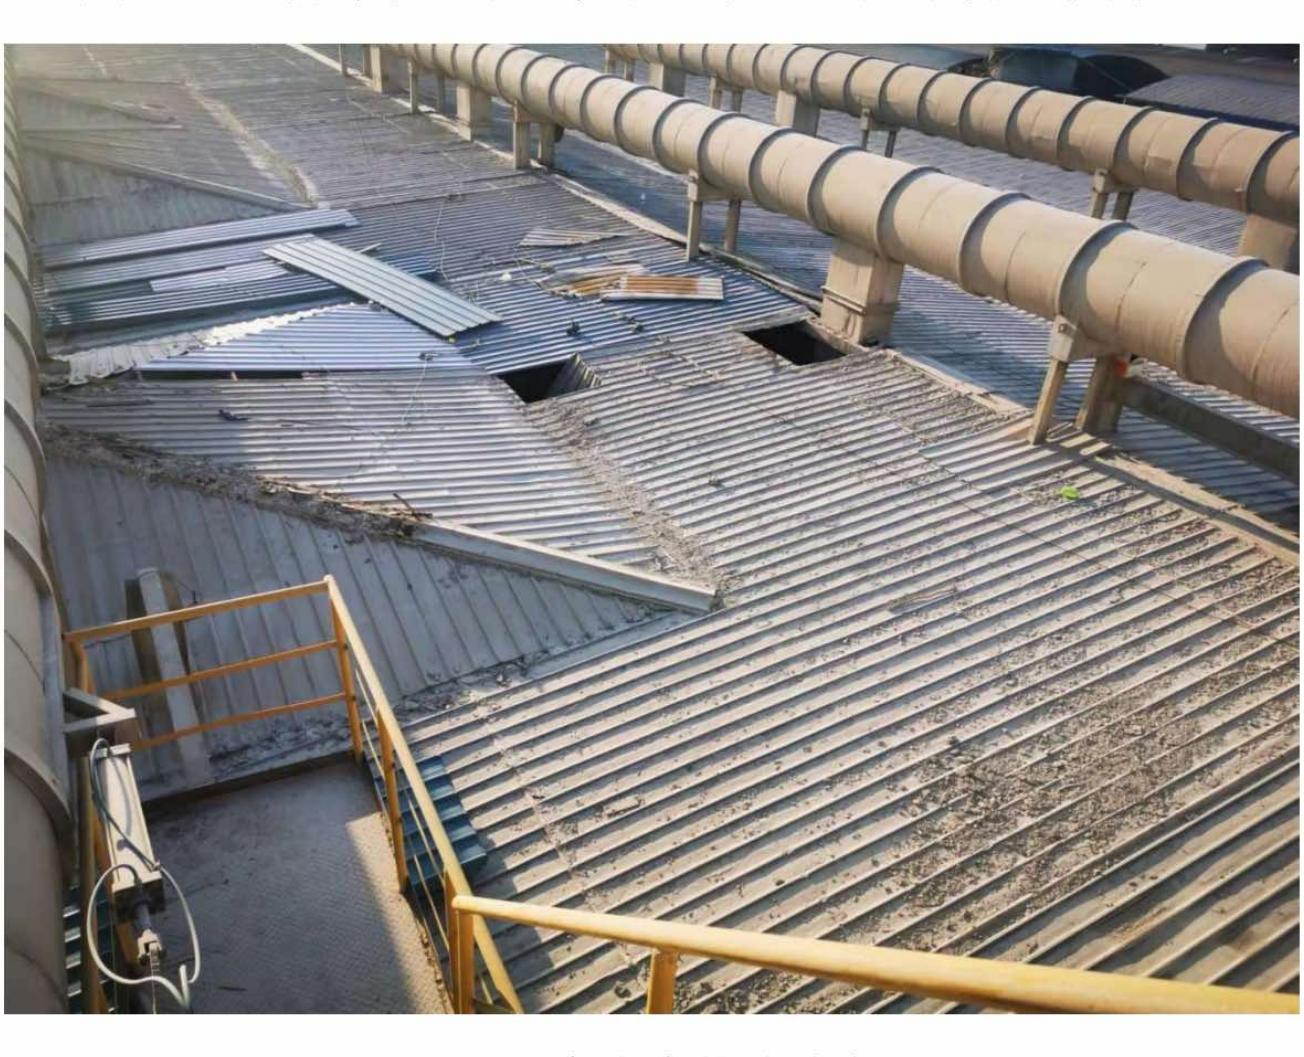
图 1：发生事故的地点

事故发生地点位于广东广青公司 1#炼渣场东南边棚顶，棚顶材质为彩钢板，有 2 个并列的 1 米×1 米洞口，洞口周围未见有围挡设施和警示标志。其中位于东部的洞口为发生事故的地点，洞口边缘悬挂一块 1 米×1 米的彩钢板，距中间承重柱水平

距离约 3 米，距 1#炼渣场东部出入口水平距离约 6 米。棚顶距离地面约 13 米，洞口下方存放 4 个渣包，东边渣包耳轴处有红色纤维。地面为结块电炉渣，质地较硬。现场未见降水痕迹。

业。经查，事故发生时，曾**没有正确使用安全带，没有把安全带连接在可靠牢固的挂点装置上。曾**为求方便，把安全带从挂点装置上脱离。当曾**走进没有设置栏杆的洞口时，没有观察到的棚顶情况，从洞口坠落至 13 米下的地面造成死亡。

4.江西和菁公司未在有较大危险因素的场所设置明显的安全警示标志[4]。经查，发生事故的地点位于基准面 13 米上方，且存在洞口，安全措施不落实有高空坠落的风险，该场所有较大的危险因素。江西和菁公司未在洞口边设置安全防护措施（安全围栏）和设立明显的警示标志。
