普陀沈家门新舟船舶修理有限公司
“7·18”一般起重伤害事故调查报告

事故调查组认定，普陀沈家门新舟船舶修理有限公司

“7·18”事故是一起一般起重伤害生产安全责任事故。

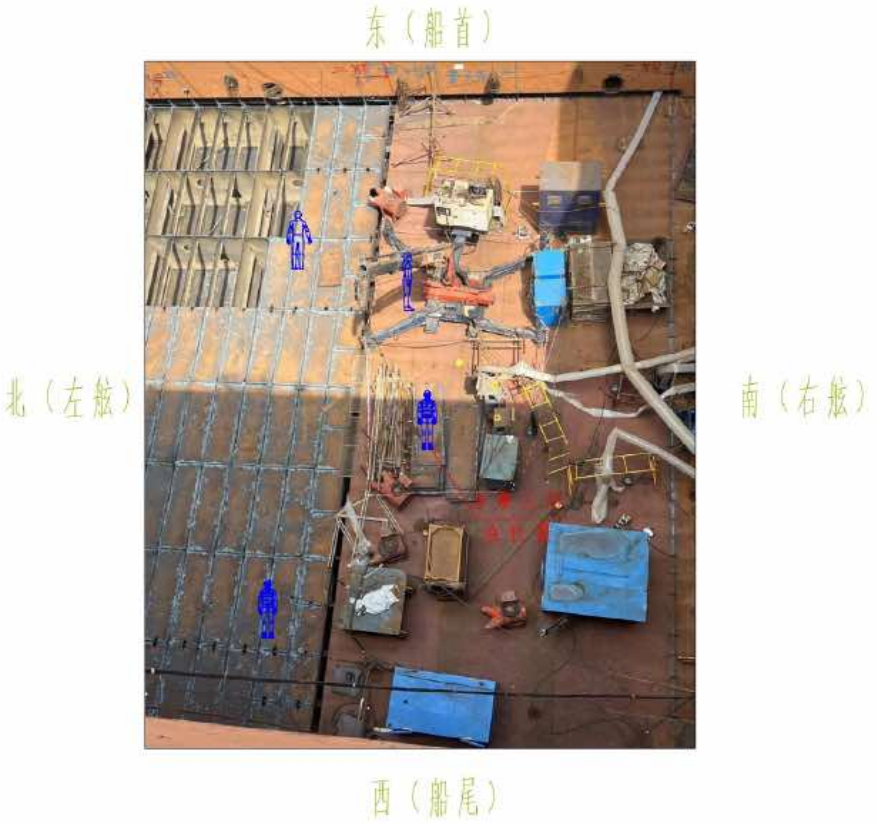
根据万邦船舶组织调查提供的分析报告，当时现场情况如下：杜某某站在2#甲板吊跟前操作使用甲板吊，李某某受伤位置为废钢板堆垛处，苏某某和冯某某在废钢堆垛处的东北方向和西北方向，皆背朝李某某受伤的位置。涉事甲板吊吊钩防脱钩保险失效，未发挥顶住卡扣的作用。

图1 现场站位示意图

图2 被吊物倾倒示意图

图3 防脱钩装置失效

起重作业时，杜某某操作的甲板吊吊钩防脱钩装置失效，废钢板脱钩倾倒将身处废钢板的挤压区域的李某某压住，导致其受伤，后经救治无效死亡。

新舟公司应针对本单位所从事的甲板吊作业风险特点，制定和完善本单位隐患排查治理制度和操作规程，督促从业人员严格落实遵守本单位安全生产规章制度和操作规程。
