花都区雅居乐雍逸豪庭名门十八“12•11”高处坠落一般事故调查报告

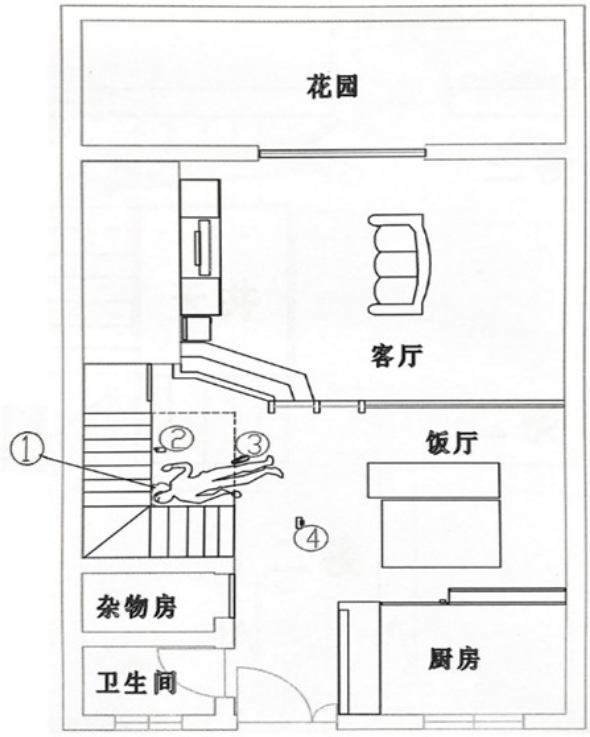
事故现场 B056 号别墅一楼门口向南，进门是一条南北走向的过道，过道的北侧是饭厅，饭厅的北侧是客厅，西侧是楼梯间。楼梯是一条“回”字形转角楼梯，连通二楼和三楼，楼梯间中间是一个天井。该天井直通三楼，南北长 1.5m ，东西宽 1m 。天井内靠南侧地面有一具男尸，尸体呈仰卧状，头朝西脚朝东，臀部以上（包括臀部）位于天井范围内，臀部以下在天井范围外，上身穿黄色外套，下身穿黑色长裤，裤头系一白色布带作为腰带，腰带和裤链呈松开状，左足穿黑色布鞋，右足赤足。尸体东南侧地面有一个砂纸架，北侧地面有一只黑色布鞋（右鞋）和一包香烟，头部处地面有一处血泊。

图		例	
1	血泊	2	香烟
3	鞋	4	砂纸架

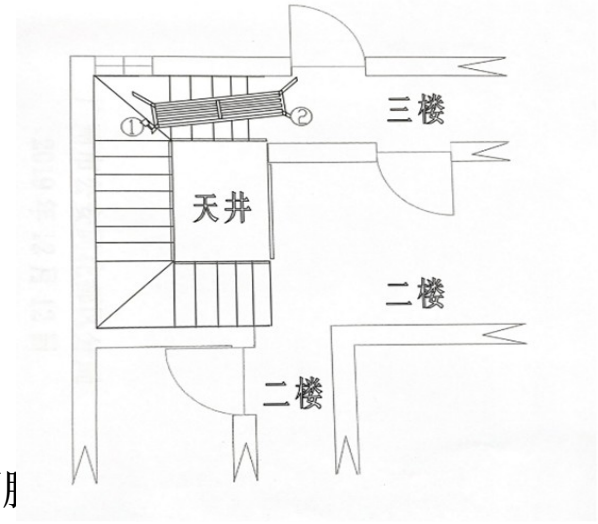
楼梯为木质地板，护栏高 85cm ，楼梯地面除二楼和三楼之间南侧段楼梯，其余楼梯段均铺设绿色垫布。二楼和三楼之间北侧

段楼梯有一张东西向（与楼梯同向）放置的不锈钢折叠凳，该凳西南凳脚旁有一把铲刀和一张砂纸。

图例			
1	铲刀	2	不锈钢折叠凳

。西侧两脚凳脚着地点在下一级阶梯。西南凳脚东侧的垫布往凳脚着地点方向被拉扯，拉扯痕迹集于凳脚着地点。不锈钢东侧两凳脚在楼梯东端，两脚等长，东南凳脚着地，东北凳脚离地。东南凳脚南侧的垫布往凳脚着地点方向被拉扯，拉扯痕迹聚集于凳脚着地点。测量楼梯护栏最高点到地面距离为 6.6m。
