中铁建工集团有限公司常山县辉埠至何家公路项目部“11•11”高处坠落事故调查报告

2021年11月11日上午8点50分左右，常山县辉埠至何家公路项目特大桥12#（K6+430）左幅盖梁底模拆除过程中，发生高处坠落事故，事故造成一人死亡，三人受伤，直接经济损失200余万元。

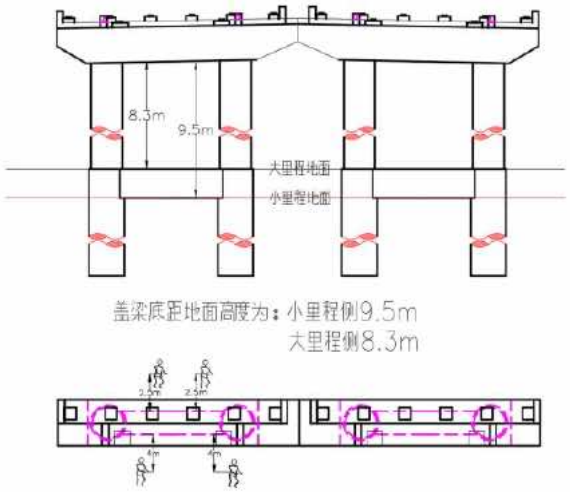
附：现场示意图

辉何公路项目12#桥墩位于常山县胡家淤村，桥墩南侧大里程距地面高度为8.3米，北侧小里程距地面高度为9.5米，桥墩两侧散落工字钢、手拉葫芦、防护网等，桥墩南侧是徐伯富和汪立红坠落处，距桥墩距离2.5米，桥墩北侧距离桥墩4米的地方是胡永成和汪诗公坠落处，项目部在员工坠落处用红线作出了标记。现场未见安全帽、安全绳等防护用具。

施工人员在12#桥墩底模拆除过程中，施工平台手拉葫芦紧固的4个吊点当中的一个吊点钢筋断裂，造成底模连同施工平台整体掉落。
