宣城经济技术开发区宣城德龙快装新材料有限公司“4.19”一般机械伤害事故调查报告

宣城市政府事故调查组

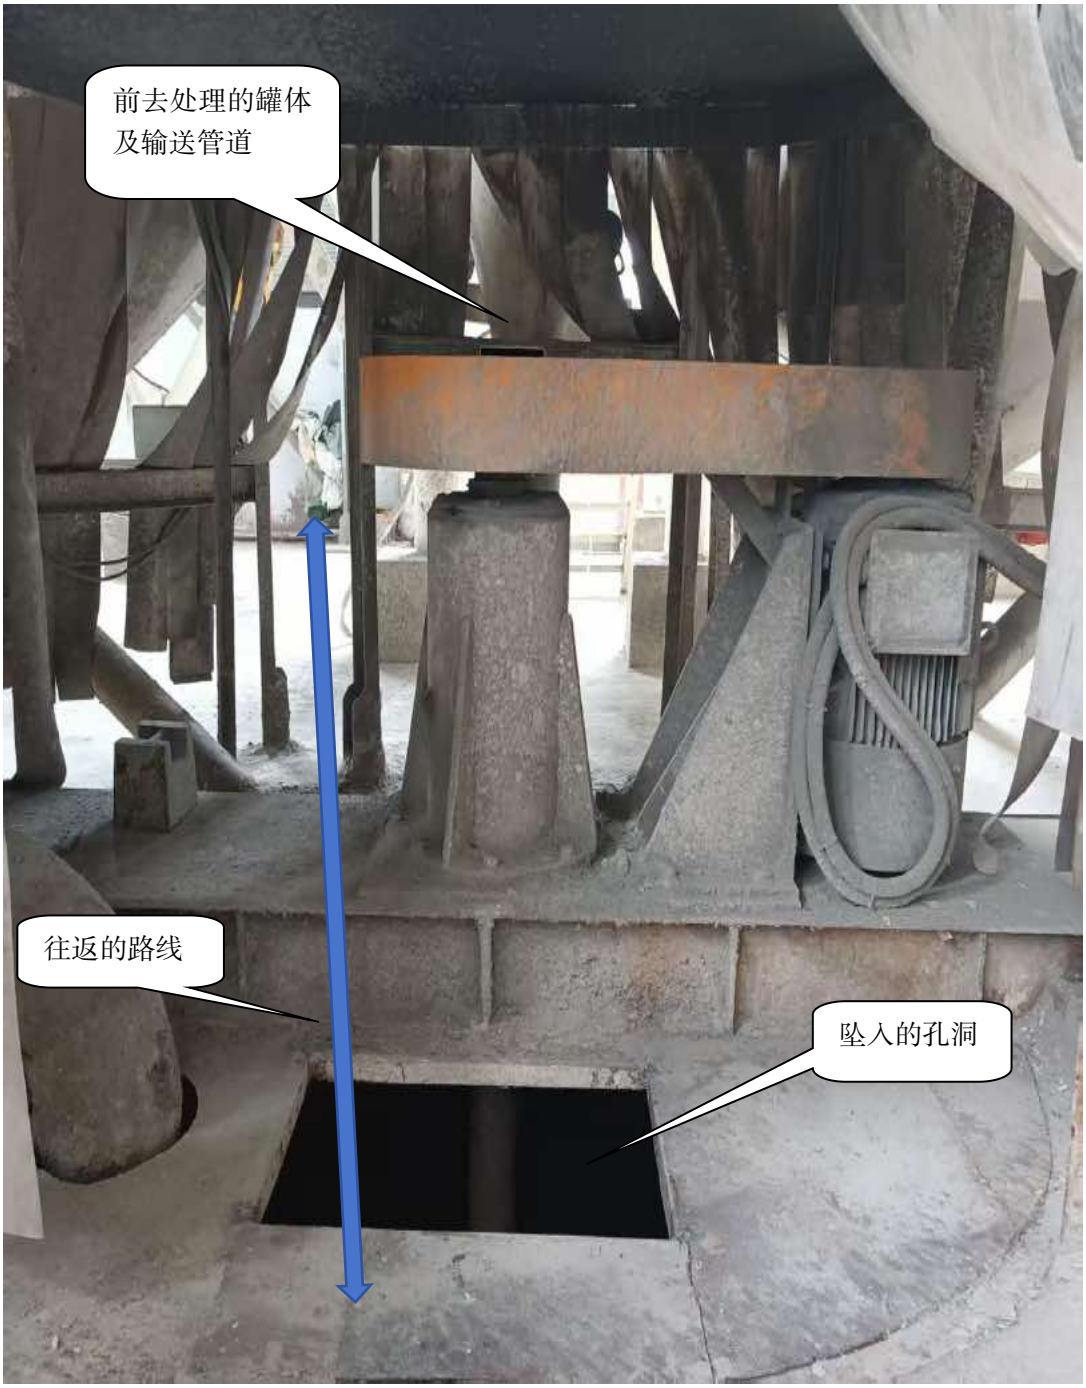
4、对新员工负责上岗前安全教育，并在熟悉工作前指

定专人负责其安全;

5、每天对仓库、罐区及安全设备设施进行巡回检查，发现问题及时解决，并做好记录，对不能马上解决的异常隐患，要采取临时控制措施，并及时上报。
