澄海区凤翔街道“7·11”触电伤害一般事故调查报告

澄海区凤翔街道“7·11”触电伤害一般事故调查组

2026年9月18日

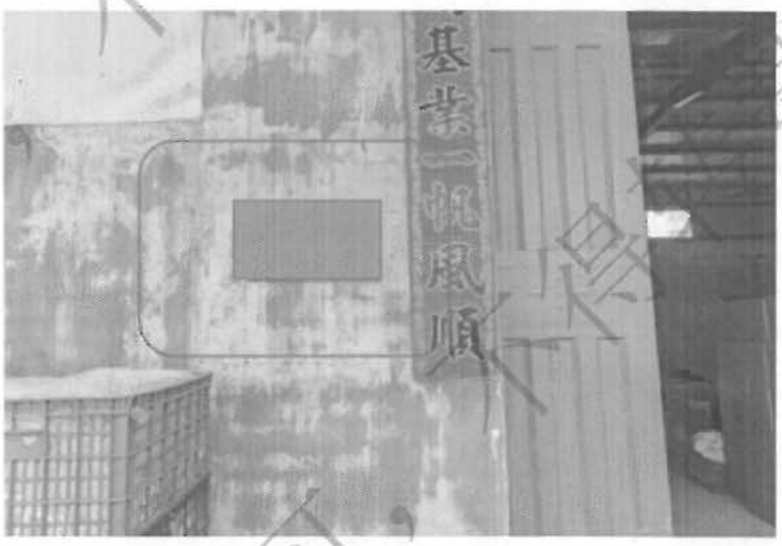
构建筑物。生产车间主要包括原料堆放区域、注塑机生产区域和办公区域。其中、原料堆放区域位于生产车间南部；注塑机生产区域位于生产车间北部；办公区域位于生产车间东部。注塑机生产区域共设有十二台注塑机，事发现场为编号第五号注塑机所在区域，注塑机旁边放置铁制投料托盘、粉碎机等配套设施。（见图 1、图 2、图 3）。

图 1 事发生产车间

图 2 注塑机位置

图 3 注塑机旁边放置的铁制接料托盘

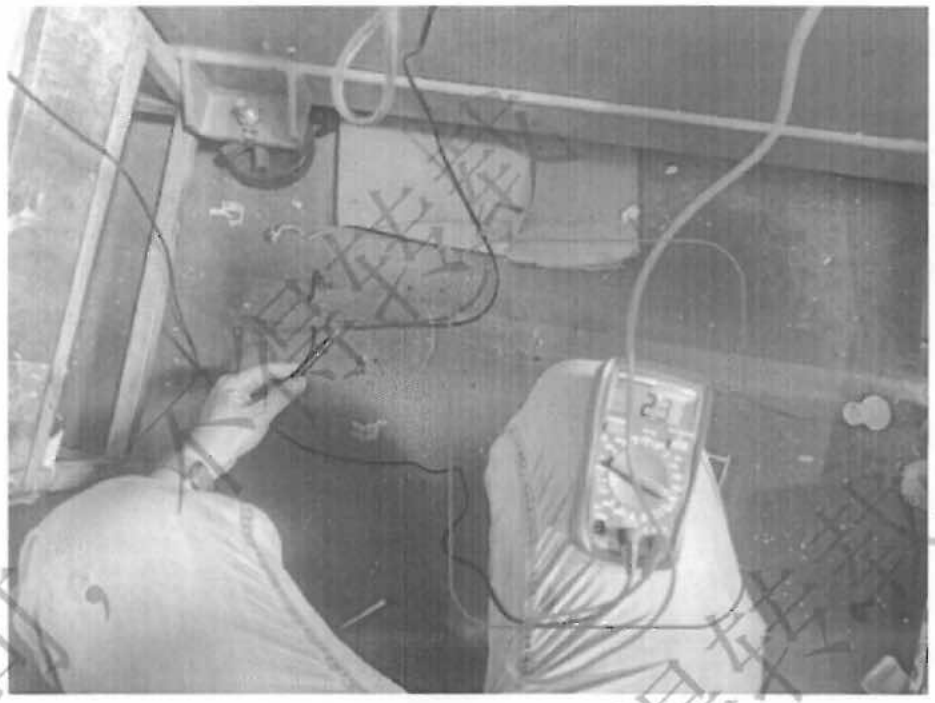
图 4 磁吸式照明灯电源线路破损处测量

（1）经专家现场勘察，本次事故涉事漏电设备为该公司5号注塑机上安装的磁吸式照明灯（厂内惯称“机床灯”），技术专家采用万用表对该公司5号注塑机三相电源对地电阻测量，对地绝缘完好；5号注塑机通电后测量注塑机三相对地电压均为230V，相间电压均为385V，5号注塑机不存在漏电现象。采用万用表对5号注塑机上磁吸式照明灯电源线路破损处测量，电压为231V，电源线破损处存在带电现象。（详见图4）

（2）涉事磁吸式照明灯功率15W，电压：220V，该灯具电源线路采用橡皮套电缆线，长度约1.3m，电源线路随意放置在地上，且有一段橡皮套已缺失，线路中间有接头，接头处采用绝缘胶布包扎，电源线个别处有破损现象。勘查情况见图4所示。

（3）涉事磁吸式照明灯为陈某某于2026年2月26日从拼多多购物平台购买，功率为15W，后涉事灯具被安装在该公司注塑车间5号注塑机上。5月份前后，因涉事磁吸式照明灯具的插头被工人损坏，王某某从其他同款照明灯具上剪下完好的插头和电线，在未取得电工特种作业操作资格证的情况下，擅自剪开涉事磁吸式照明灯的原有线路，自行驳接其他插头，驳接部位仅用黑胶布简单缠绕，未按规范做防护处理。

电源线路，自行接驳插头，驳接部位仅用黑胶布简单缠绕，未按规范做防护处理，导致5号注塑机上磁吸式照明灯驳接部位绝缘防护失效出现漏电，该破损处接触铁制接料托盘后使其带电，死者裸露小腿接触带电铁制接料托盘，当手与注塑机接触形成回路，造成触电死亡。王某某的上述行为是造成本次事故发生的直接原因。

****公司要切实压实企业安全生产主体责任，公司的法定代表人、主要负责人需履职尽责，全面制定安全生产责任制细化至各岗位各环节，定期研判风险、解决安全管理难题，杜绝责任悬空。建立安全培训体系，在做好岗前教育培训基础上，增设安全管理制度、隐患识别、违规操作危害及应急处置等内容，加强对从业人员的安全生产教育培训，掌握本职工作所需的安全生产知识、技能和预防、应急能力，定期检查岗位员工落实情况，强化员工安全意识，从源头遏制习惯性违规操作。健全隐患排查治理闭环机制，扩大排查范围、增加作业人员操作行为巡查频次，对违规操作严格落实全流程管控，建立隐患台账并明确整改责任与时限，确保隐患动态清零。应加强临时用电管理，临时电缆线路不得随意放置在地面上，不得直接敷设在金属构件上。配电箱箱体应接地，箱框与箱门应跨接，配电箱显眼位置应粘贴“防止触电”等安全警示标识。完善相关设

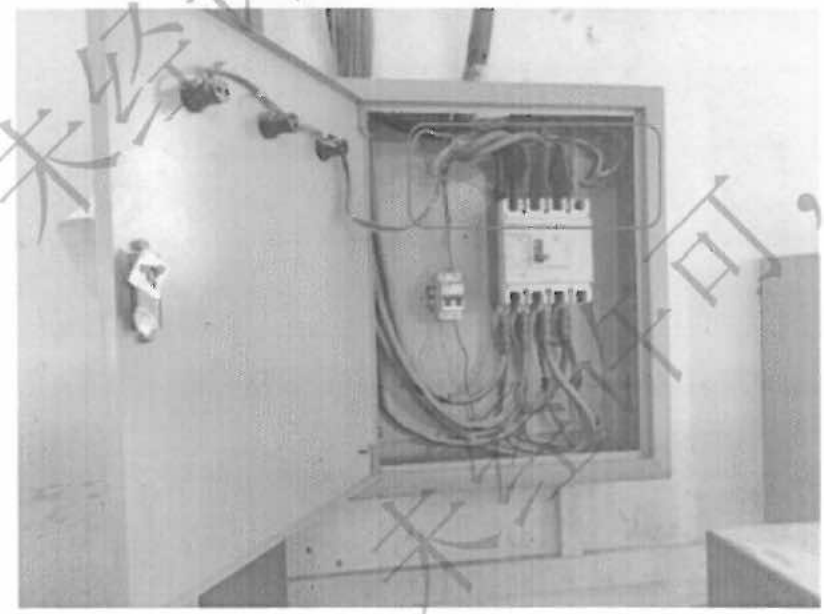
1.该公司注塑车间的用电由380V市政供电网供给，通过电缆引至设于生产车间总配电箱，并通过总配电箱空气开关引至车间各分配电箱为各用电设备供电。生产车间供电方式采用三相四线制供电，接地采用TN-C接地方式，总配电箱及各分配电箱箱体均没有接地，箱体与箱门没有跨接。（详见图6、图7）

图 6 生产车间设置的总配电箱

图 7 生产车间设置的一处分配电箱

2.生产车间各配电箱多数没有粘贴“防止触电”等警示标识，生产车间内没有悬挂或粘贴安全管理制度、安全操作规程及相关安全警示标识。

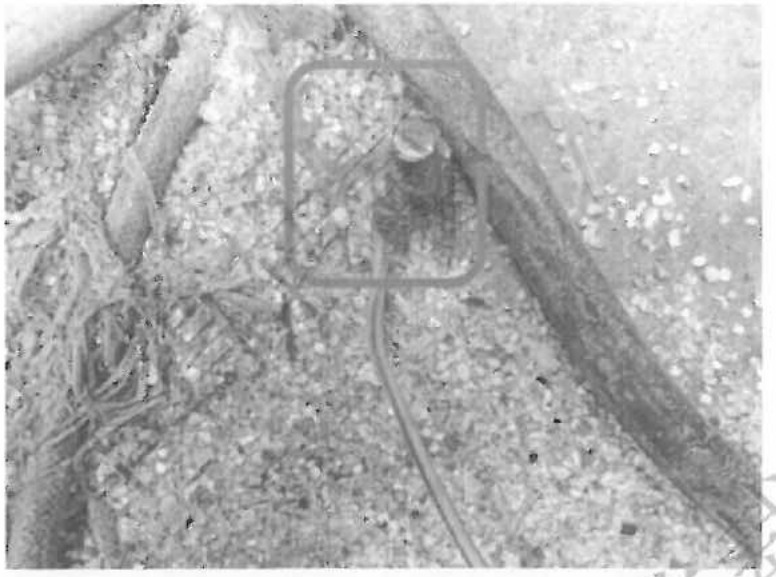
图 8 注塑机设置的接地极

3.生产车间每一台注塑机靠墙位置均采用一根φ10 圆钢垂直埋设做接地极，通过 6mm 接地软线与注塑机框架地脚螺栓连接做接地，接地线与圆钢接地体及注塑机框架固定螺栓均采用缠绕方式连接。（详见图 8、图 9）
