耿马自治县孟定镇“12·23”高处坠落事故调查报告

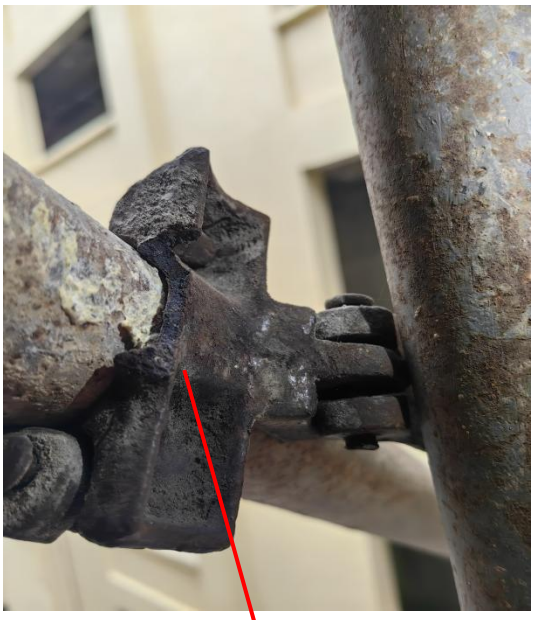
脚手架搭建基本情况

四楼过道外搭建的支撑脚手架共由7根长短不同的钢管与扣件组合搭建，3根短杆（如图标注 1号、2号、3号）依次分别用扣件呈十字交叉方式固定在 3 根竖杆（如图标注 4 号、5 号、6 号）上，再将 1 根长杆（如图标注为 7 号）用扣件呈十字交叉方式水平固定在 3 根短杆上。在 3 根短杆上方放有一块木板（未固定），固定 3 号短杆与 6 号竖杆的扣件已断裂破损，3 号短杆已往下倾斜一定角度，断裂的扣件严重锈蚀，未发现油渍等保养痕迹，扣件断裂口的两端有陈旧裂缝痕迹。经现场用标准卷尺测量，从脚手架上放置的木板位置到二楼地面落地基准面高度为 9.5 米，脚手架放置木板位置距离五楼过道外墙抹灰位置高度 1.85 米，搭建的脚手架的 7 根钢管，3 根竖杆长度一样，每根竖杆长 3.2 米；3 根短杆长度一样，每根长 1.5 米；1 根横杆长 5.8 米，

6 号竖杆上留下的刮痕

破裂扣件断裂口严重锈蚀，无油渍保养痕迹

安全技术统一标准》（GB51210-2016）第 2.1.3 条规定为支撑脚手架。但事故现场脚手架搭建不规范：一是无施工方提供的脚手架专项施工方案。按《施工脚手架通用规范》GB55023-2022 第 2.0.3 条规定应根据工程特点编制脚手架专项施工方案；二是现场 3 根立杆间距搭建不符合规范标准，现场搭设的三根立杆间距分别为 2m 及 2.5m，按《建筑施工脚手架安全技术统一标准》第 8.3.1 条规定不宜大于 1.5m、超规定间距。三是现场脚手架未加设斜杆斜撑，按《建筑施工脚手架安全技术统一标准》第 6.1.5 条的规定应把具有代表性的最不利杆件或构配件进行荷载结构受力分析计算，未见施工方提供相关依据，故而出现隐患没有加设斜撑，致使扣件裂断、导致脚手架倾斜；四是现场搭设的木脚手板未加固，按《施工脚手架通用规范》第 4.4.4 条规定木脚手板应绑扎稳固；五是破裂扣件锈蚀裂隙，按《建筑施工脚手架安全技术统一标准》第 4.0.14 条第 2 款规定铸件表面应光滑、不得有砂眼、气孔、裂纹，而事故现场的诱发扣件发现断裂处有锈蚀裂隙；六是施工现场脚手架无临边防护、未系安全带，按《建筑施工脚手架安全技术统一标准》第 3.1.3 条第 3 款规定应满足使用要求，具有安全防护功能。

留下宋良勤在孟定镇对大帮酒店扫尾并等待交付工程结账，但因杨正兴未及时安排工人对大帮酒店安装窗子、瓷砖，导致整体工程延后未能交房，宋良勤也未能及时交付结账。2022 年 10 月份的一天（具体时间不详），杨正兴发现大帮酒店五楼过道外墙出现裂隙，便联系宋良勤抽时间对裂隙部位进行补充修缮，但杨正兴并未明确具体修补时间以及聘请专业人员搭建脚手架。2022 年 12 月 20 日，宋良勤才陆续到杨正兴施工的其它工地拿脚手架材料，并自行在大帮酒店四楼过道进行搭建，在用 7 根钢管搭建完脚手架后，宋良勤于 2022 年 12 月 23 日 08 时许独自上脚手架对五楼裂隙的外墙进行补充修缮，在施工过程中，固定 3 号短杆与 6 号竖杆的扣件发生破裂断开，导致 3 号短杆向下倾斜，架在 3 号短杆上的木板失去支撑点，致使宋良勤与木板从 4 楼的脚手架坠落到 2 楼水泥地板受伤。

宋良勤在外墙高处施工作业时，所架设使用脚手架竖杆扣件发生破裂断开，导致宋良勤站立在脚手架上的木板失去支撑点，站立在木板上的宋良勤与木板同时从 4 楼的脚手架坠落到 2 楼发

2.脚手架搭建不规范。经现场勘察，事故现场脚手架搭建不规范，无脚手架专项施工方案，无临边防护、未系安全带，搭设的木脚手板未加固，未加设斜杆斜撑，立杆间距搭建不符合规范标准，现场搭建的脚手架不具备安全条件。
