娄底经开区湖南巨大重工机械有限公司2.8t半门式电动单梁起重机安装项目“8·10”一般物体打击事故调查报告

2025年8月10日14时36分，娄底经开区湖南巨大重工机械有限公司2.8t半门式电动单梁起重机安装项目发生一起物体打击事故，造成1人死亡，1人重伤，预估直接经济损失115万元。

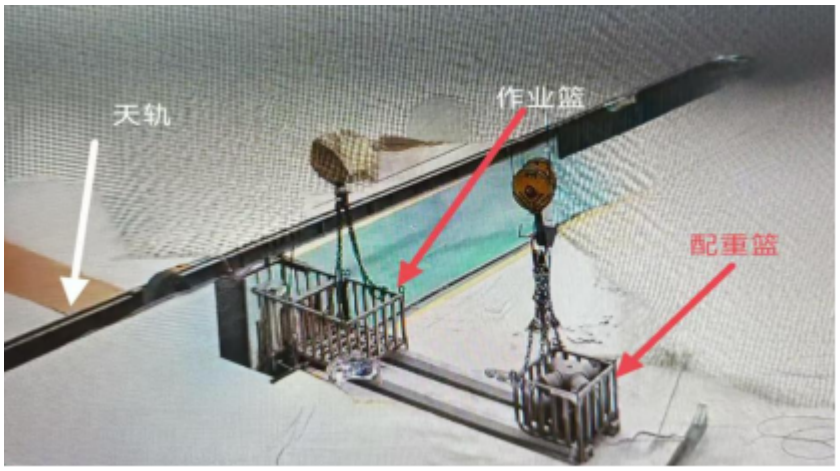
图7 吊篮组成

（2）吊篮组成：吊篮由两个小方篮组成，一篮站作业人员，篮沿托放“天轨”，用于焊接和载人载物（暂称为作业篮”，一篮配重，内放钢质重物，用于平衡（暂称为配重篮），用两钢管“担”接两篮形成吊篮。两篮上各接一挂钩，由5＃行车吊挂。“天轨”侧放于作业篮沿，为防止“天轨”倾倒，在作业篮边沿焊设两个交错的“防倒柱”（小钢柱），将“天轨”夹于两柱间，并焊稳，再用帆布带绑扎。湖南精正公司先前安装的3台2.8t半门吊均采用此方法。具见图7。

14时36分，杨*波遥控操作吊篮下降并平移，平移时，“防倒柱”勾住“天轨”，“天轨”瞬间坠落，砸中作业篮，作业篮失衡解体，杨*波、陈*生及篮中焊具坠落，篮底方形钢管同时坠落。

杨*波和陈*生违规使用起重机械吊载人员高处作业，且吊篮不牢固，人员无防坠保护，操作人员操作起重机械时失误，导致待安装的钢梁坠落砸中吊篮而造成作业人员坠地，且被坠落物打击，造成杨*波死亡。
