索引号：	11152122767880306E/2023312-00014	**组配分类：**	实施情况
发布机构：	阿荣旗应急管理局	**主题分类：**	综合政务
名称：	呼伦贝尔赛科星牧业有限责任公司“8.7”高处坠落一般生产安全事故调查报告	**文号：**	无
成文日期：	2023-12-06	**发布日期：**	2023-12-06

呼伦贝尔赛科星牧业有限责任公司“8.7”高处坠落一般生产安全事故调查报告

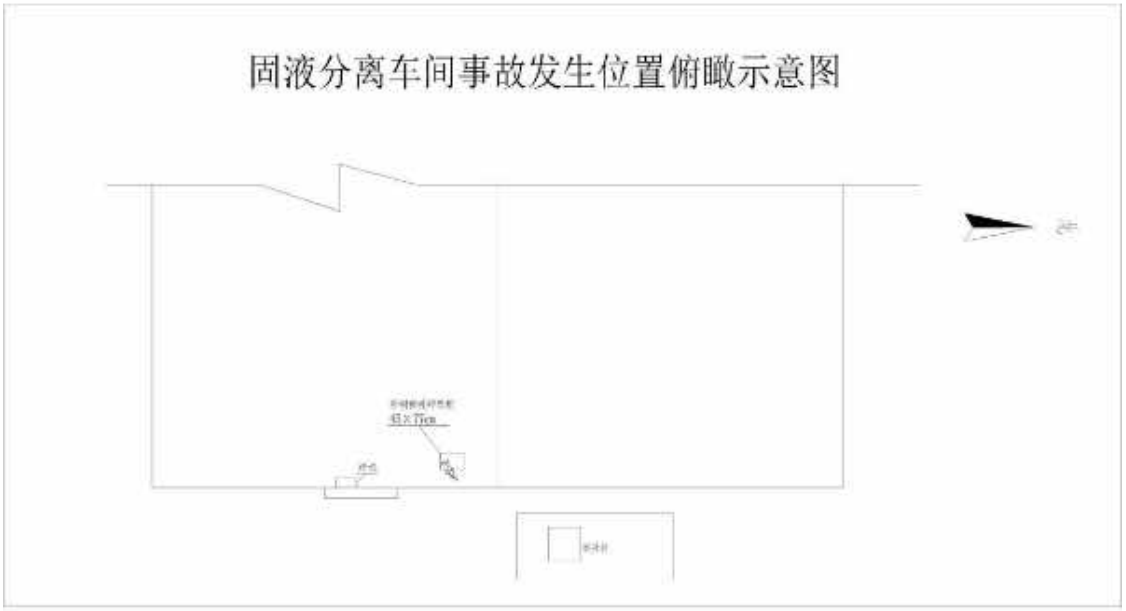
图2掉落后形成的孔洞

2023年8月9日16时30分阿荣旗应急管理局同行业管理部门阿荣旗农牧局、属地得力其尔乡人民政府对呼伦贝尔赛科星牧业有限责任公司“8.7”高处坠落事故现场进行勘验。事故发生地位于呼伦贝尔赛科星牧业有限责任公司固液分离车间，事故发生地位于固液分离车间东侧，车间同侧停放有登高车一辆，涉事车间屋顶铁皮瓦为上下两层，中间夹有岩棉，从东侧门口可见屋顶上方仍有部分铁皮瓦缺失（见图1）。电焊工富超林掉落位置铁皮瓦仅有底部单层敷设，上层为缺失状态，掉落位置屋顶屋瓦呈从北向南向下折叠，屋瓦下方未见明显钉孔和因重力作用撕脱痕迹，形成约77cm*45cm的长方形孔洞（见图2），掉落位置经现场测量高度为9.53m。经现场当事人回忆，死者当时头向东南侧，脚向西北侧，半侧卧位置（现场示意图见图3和图4）。自登高车上到屋顶，可见屋顶上方散落有安全绳索和施工工具，在东侧门口正上方有一台电焊机。经现场调取室外监控录像可知事发时间为2023年8月7日9时42分。

图1屋面掉落位置

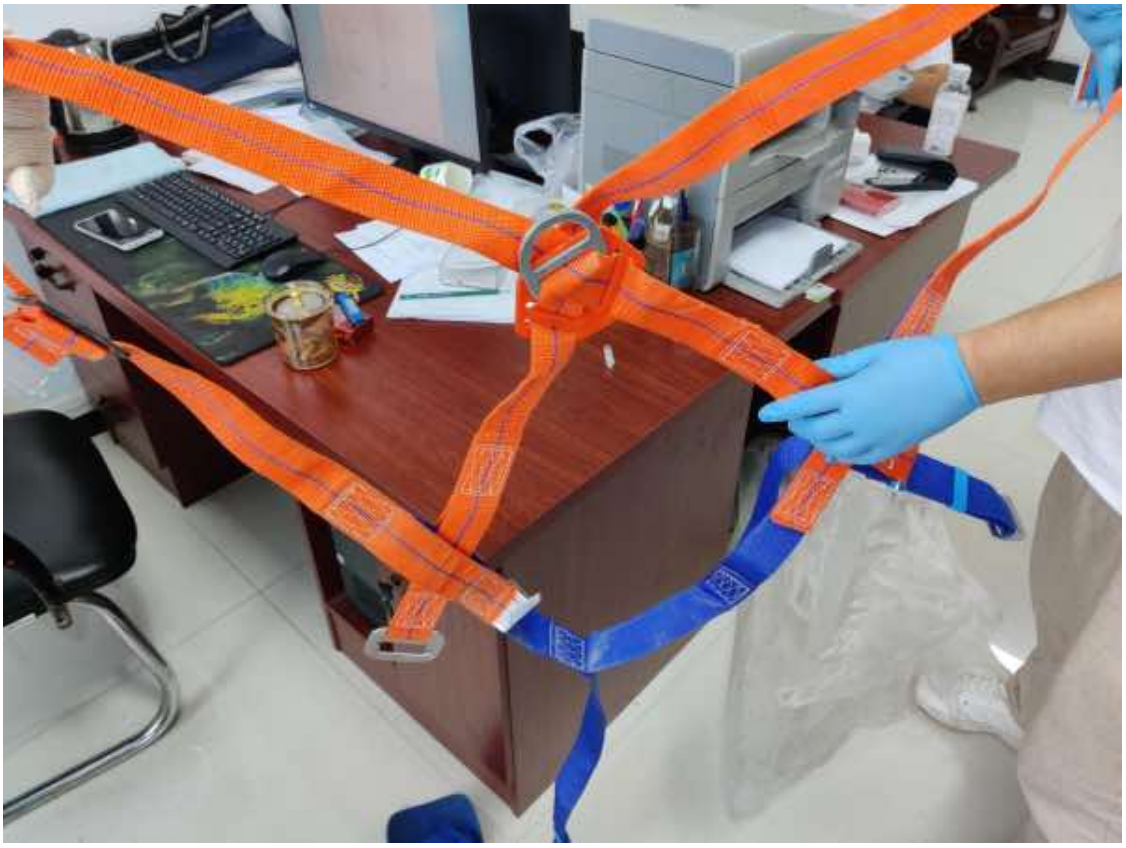
图5 富超林佩戴安全带

1.电焊工富超林尸体上无明显勒痕，身上所穿戴的安全带绳索无断裂（见图5和图6），现场未发现明显变形安全绳挂钩可知，富超林在从事屋面焊接高处作业过程中未挂安全带。
