孟津城关望翠雅居项目
“6·24”一般高处坠落事故调查报告
（网上公示稿）

2023年6月24日18时23分许，孟津城关望翠雅居项目工地发生一起高处坠落事故，造成1人当场死亡，直接经济损失120万元。

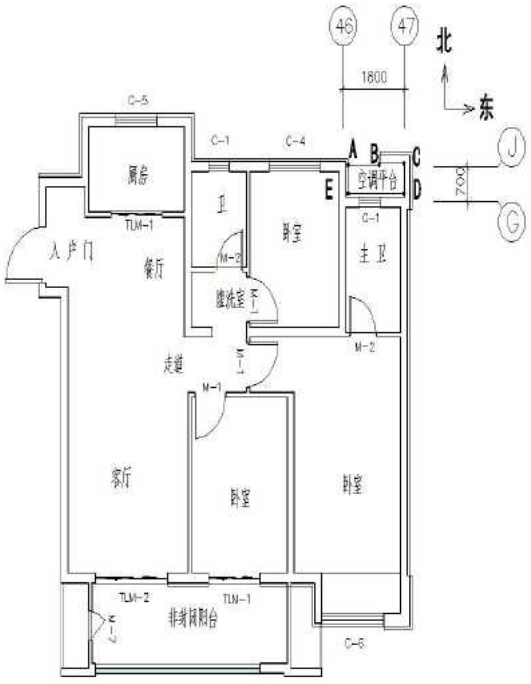
图二 作业区域示意图

2023年6月20日吕某轩进入望翠雅居项目工地后，李某华为其提供一套新安全带，并将所有工人的作业区域进行了划分。2023年6月24日18时左右，吕某轩乘坐的吊篮准备降至**#楼11层东户主卫（46轴-47轴/G轴-J轴）外侧空调平台附近对该区域外墙保温施工（作业区域详见下图二）。当吊篮内侧护栏上部行至高出空调平台300～400mm、距离外墙大约200mm处停下后(吊篮与空调平台的相对位置关系见下图三)，吕某轩出吊篮移到空调板平台上进行周边外墙保温施工。18时20分左右吕某轩在该部位施工完成后计划进入吊篮

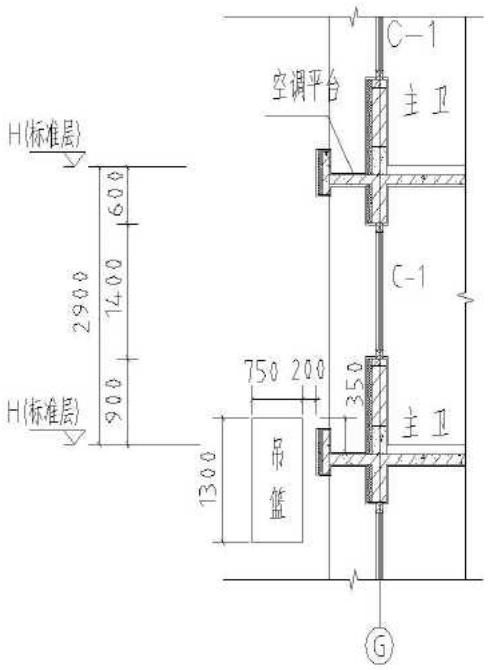
图三 事发时吊篮与空调平台关系图

降至10层进行同部位施工，其站在平台上其中的一只脚踩在吊篮内侧护栏上准备进入吊篮时，吊篮受到外力后突然向远离墙面一侧移动，致使吕某轩双腿叉开从平台板与吊篮内侧护栏之间的缝隙坠落，所系的安全带在下落时受力断裂，吕某轩从该部位的11层楼面坠落至商铺屋面（二楼平台），坠落高度24.5米。（见图四）

吕某轩从东单元11层空调平台临边处进入吊篮属违章作业，其行为违反了JGJ202-2010《建筑施工工具式脚手架安全技术规范》的规定[1]，是造成该事故的直接原因之一；吕某轩佩戴的是区域限制用安全带，而非应当使用的坠落防护用安全带[2]，坠落时未将作业人员安全悬挂在空中，而是直接断裂，是造成该事故的直接原因之二。
