平房平盛东北金城建设股份有限公司“6•30”高处坠落一般事故调查报告

日期：2024-10-10 来源：区应急管理局

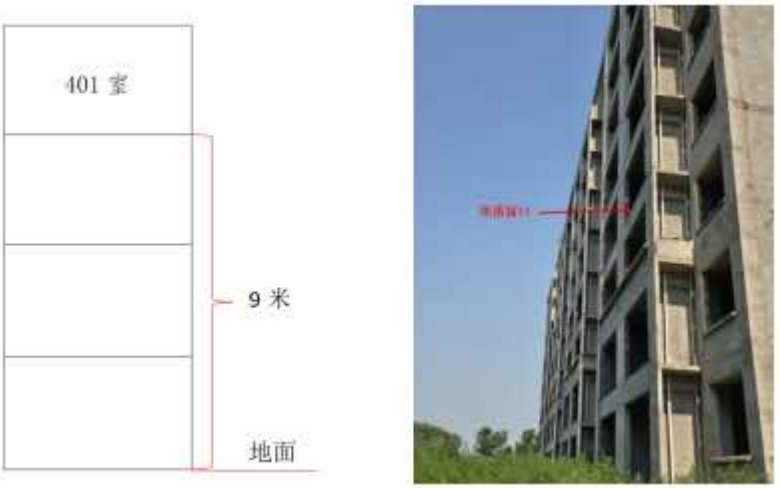
事故发生地是碧桂园欧洲城二期A-2区的28号楼（图一），28号楼共8层，总高24米；许进波是从4层401室南侧阳台的预留窗口坠落到楼外地面，坠落位置距地面9米（图二）；阳台预留窗口距离室内地面0.4米，长3.4米，高1.25米，无临边防护措施（图三）。房间内距离窗口北侧1.3米处有一个台阶，台阶上有一个直径0.55米的盛满混凝土的胶质双耳灰盆（图四），灰盆旁有一段许进波用于拉拽灰盆的钢筋。

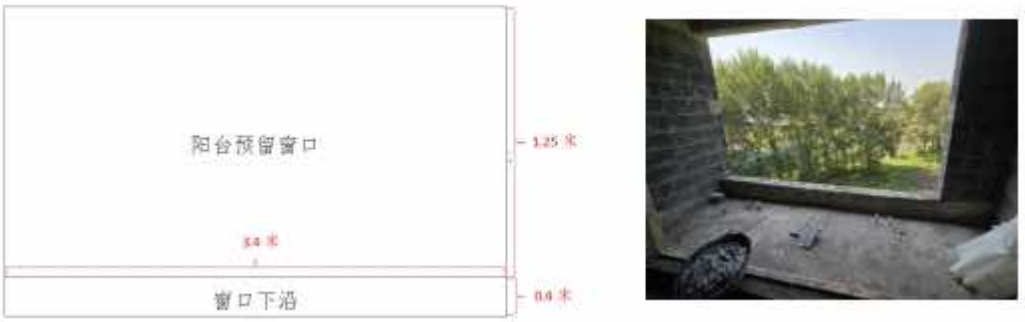
图一

事故的直接原因是：许进波在作业时，使用钢筋拖拽灰盆时，不慎从4楼窗口坠落到楼外地面。

东北金城公司，没有落实企业安全生产主体责任，不满足安全生产条件的情况下擅自施工；没有建立各项安全管理规章制度和操作规程，安全管理人员不在场，现场处于失管状态；组织临边作业时，未制定临边作业安全技术措施，未设置防护栏杆，未使用密目式安全立网或工具式栏板封闭；未对从业人员开展教育培训和安全技术交底；没有排查现场存在高处坠落的事故隐患。

哈尔滨碧晟房地产发开有限公司、东北金城建设股份有限公司和黑龙江兴洪建筑劳务有限公司，要高度重视安全生产工作，提高对做好安全生产工作重要性和必要性的认识，认真落实生产经营单位安全生产主体责任，真正负起建设项目安全生产管理职责；要深刻吸取本次事故中未建立安全生产管理制度、安全培训不到位、安全措施未落实所带来的事故惨重教训，组织专门力量开展安全检查；要建立健全本单位的安全生产管理制度和操作规程，严格执行《中华人民共和国安全生产法》和《建设工程安全生产管理条例》，切实履行建设施工单位的安全管理职责，要加强对工程的管理人员、施工人员安全意识和操作技能的教育培训，提高管理能力和业务素质，真正落实生产经营单位的安全生产管理职责。
