【事故调查报告】凤台县学谦墙体材料有限责任公司“2022·2·20”机械伤害事故调查报告

2022年2月20日晚10时10分左右，凤台县学谦墙体材料有限责任公司发生一起机械伤害事故，造成1人死亡。

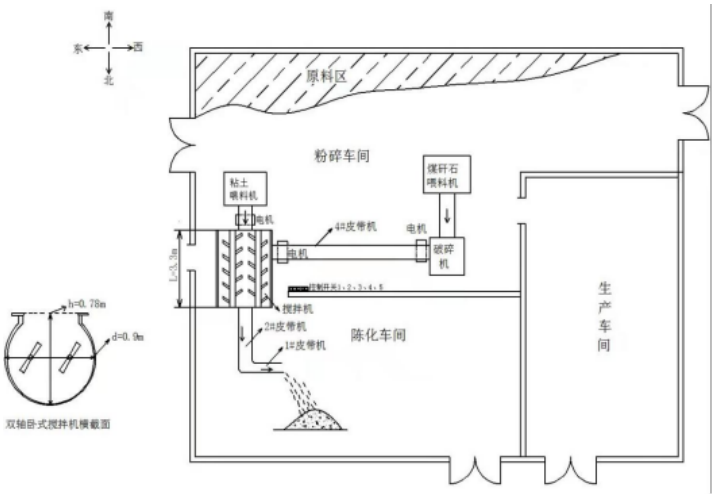
图2工艺流程图

现场位于安徽省淮南市凤台县丁集镇考庄村桂新庄凤台县学谦墙体材料有限责任公司原料粉碎车间内，原料粉碎车间用于制作堆放粉末材料（工艺流程如图2）。粉碎车间中央立有一堆粉末材料，顶部以及东侧底部发现死者尸体残缺部分（较明显部位为手臂一只），手电筒一个以及部分衣物碎片（如图3）。粉碎车间东南侧为一出入口，出入口东侧放置一台搅拌机，在搅拌机内部发现死者尸体残缺部分，其余部位被粉末材料覆盖，难以确认（如图4）。在搅拌机东侧地面发现通道，通道口发现橙色安全帽一个，安全帽未见明显损坏痕迹，对搅拌机附近地形进行拍照固定，现场其他部位未见明显痕迹物证。搅拌机未发现安全防护措施（如图5）。
