阿荣旗那吉镇阿荣旗鹏泰九号院1#2#3#4#住宅项目“10.23”车辆伤害一般生产安全事故调查报告

发布时间：2023-12-07 10:21　来源：阿荣旗应急管理局　浏览次数： 8749

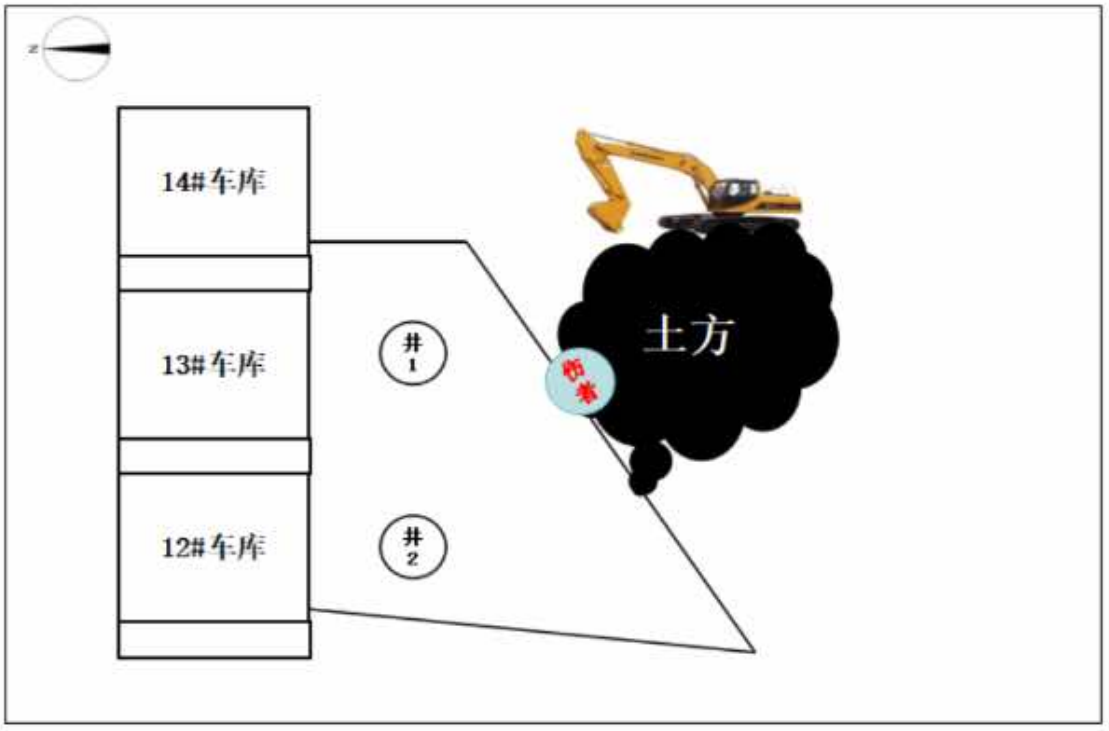
图2

2023年10月26日10时30分阿荣旗应急管理局同行业管理部门阿荣旗住房和城乡建设局、属地那吉镇人民政府对阿荣旗鹏泰九号院1#2#3#4#住宅项目“10·23”车辆伤害事故现场进行勘验。事故发生地位于鹏泰九号院2#楼南侧，挖掘机位于2#楼14#车库南侧，驾驶室距2#楼14#车库8.6米（见图1），死者陈继权位于排水出户井南侧土堆处距2#楼13#车库南侧5.5米，距挖掘机驾驶室4.5米，距挖掘机铲斗4.4米（见图2）。经现场当事人回忆，死者当时在排水出户井坑内向上行走过程中被挖掘机铲斗挂倒带到土堆处，头向南侧，脚向北侧，俯卧位置（现场示意图见图3）。

1.经现场勘验测量，事故现场基坑边堆土距离地平面高度为2.6米，基坑最低点距离地平面深度为1.7米，基坑最高点距离地平面1.1米。

3.挖掘机司机林宝臣在进行挖掘作业时未查明回转半径内情况和确认安全下进行回填土作业。现场作业负责人陈继权违章作业，擅自进入挖掘机回转半径以内进行作业。上述两个因素共同作用，导致挖掘机挖斗砸伤挤压陈继权死亡。

现场作业负责人陈继权（死者）安全意识淡漠，违章作业【1】，在挖掘机回转半径以内进行作业，加之基坑边堆土过高，遮挡挖掘机司机视线，挖掘机司机林宝臣在进行挖掘作业时未查明回转半径内情况和确认安全下进行回填土作业，未发现基坑内有人，造成陈继权车辆伤害死亡。

（四）要严格落实施工方案，加强施工方案培训，作业前对作业人员进行安全技术交底，向作业人员说明危险因素、作业安全要求和应急措施，并由双方签字确认，确保现场安全措施实施后方可进行作业，作业过程中可能存在环境变化的情况时暂停或终止作业。
