重庆荣昌仁义镇农村自建房“3•7” 非生产安全事故调查报

2024年3月7日，荣昌区仁义镇正华社区4组76号农村自建房在施工过程中发生一起事故，造成1人死亡。

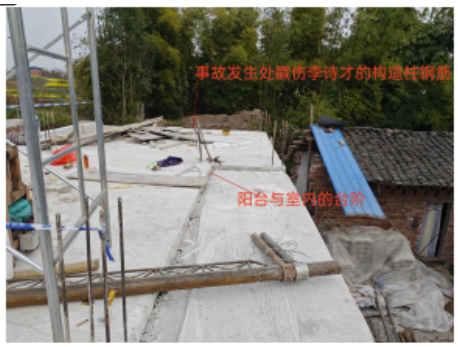
图 1 杨某彬农村自建房概况

事故自建房位于重庆市荣昌区仁义镇正华社区4组76号，宅基地面积90平方米，权属证书号：124579。方米，建筑层数2层，建筑高度7.5米，砖混结构。目前该自建房第一层已完成主体砌筑。

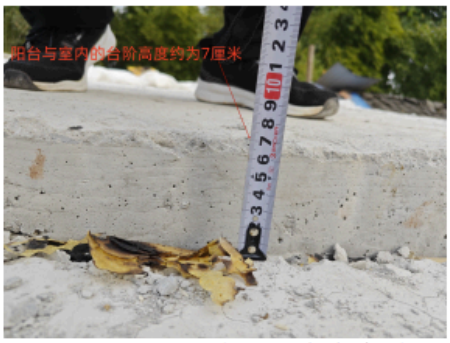
图 2 二层事故发生处

8时30分许，李某才在二层行走时不慎跌倒至构造柱裸露的钢筋上，导致其头部受伤。8时34分，工人何某

事故现场位于重庆市荣昌区仁义镇正华社区4组76号的自建房二层，该二层阳台处与室内存在7厘米构造柱预留钢筋长度约为71厘米。事[illegible]清理作业痕迹。（详见图1、图2、
