宝坻区大钟庄镇小苑庄村“2.23”高处坠落事故调查报告

来源：宝坻区应急管理局 发布时间：2021-04-29 10:31

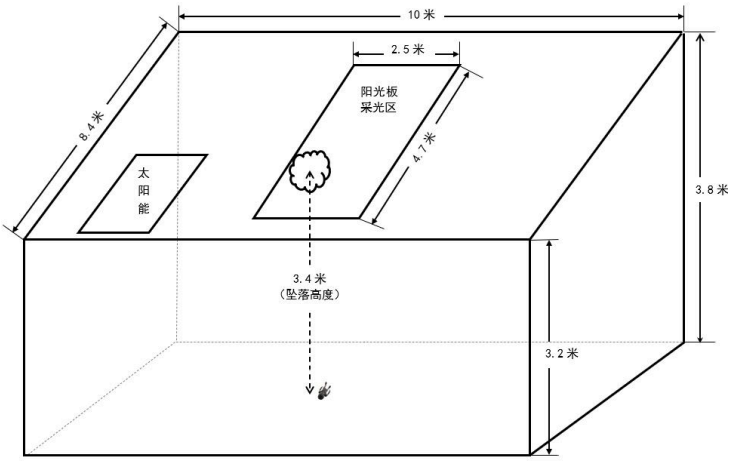
事故现场示意图

程少臣家太阳能热水器的安装位置在正房后面的背房屋顶东侧，屋顶长10米，宽8.4米,南高北低，南侧高3.8米，北侧高3.2米，单层红色彩钢瓦，中间位置为玻璃钢透明阳光板，长4.7米，宽2.5米，厚度约1毫米。如图：

16时20分左右，邢焕河听到“咣”的一声，回头一看，发现屋顶的阳光板靠近东侧中间位置破了一个1平方米左右的窟窿，透过窟窿看到曹立军头朝北，面（坠落位置高度3.4米）。

经现场勘验、调查询问和综合分析，事故调查组认定：太阳能热水器安装作业人员在未采取任何安全防护措施的情况下进行高处安装作业，不慎进入采光区破从屋顶坠落是此次事故的直接原因。

1、邢焕河（个体经营户）要深刻吸取此次事故教训，全面落实安全管理主体责任，加强雇用人员的安全教育培训，提高工人的安全意识。为从业人员提供必品，并监督其正确佩戴和使用。从事高处作业人员必须取得相应从业资质，坚决杜绝此类事故再次发生。
