索引号:	11370523MB2304841U/2024-00771	**公开方式:**	主动公开
发布机构:	广饶县消防救援大队	**组配分类:**	安全生产事故调查
文件编号:		**发文日期:**	2024-03-07

山东广饶新途轮胎有限公司“10.6”一般火灾事故调查报告

2023年10月06日，山东省东营市广饶县山东新途轮胎有限公司发生火灾事故，过火面积约600平方米，火灾未造成人员伤亡，直失约830万元。

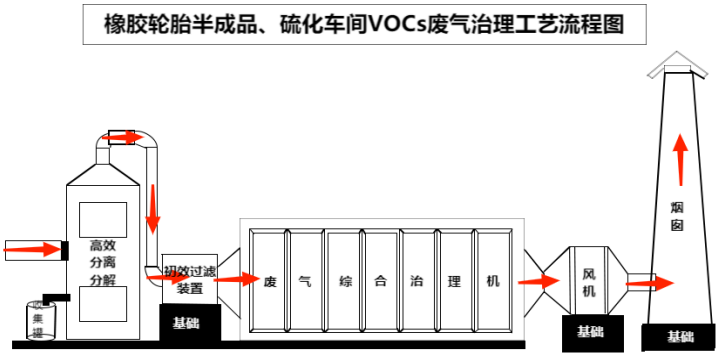
（二）事故发生建筑基本情况

起火建筑于2006年投入生产，2019年11月份由山东新途轮胎有限公司经营后主要用作成品仓库。该建筑东西长156米、南北宽
两层，占地面积14275平方米，建筑面积28513平方米，建筑高度8.8m。起火建筑耐火等级为二级，存储物品的火灾危险性为丙类。
为砖混结构，主要为成品检测区和中转仓库；二层是轻钢结构，主要为成品仓库和环保设备区。该建筑设有7个安全出口，其中北侧
口通向装车大棚，西侧2个安全出口直通室外，东侧1个安全出口通向室外。
