索引号：	11440117MB2D08008N/2022-00095	分类：	
发布机构：	广州市从化区应急管理局	成文日期：	2022-11-18
名称：	【区应急管理局】从化区太平镇珠江国际城排污主管道建造工程“6·17”坍塌一般死亡事故调查报告		
文号：		发布日期：	2022-11-18
主题词：

【区应急管理局】从化区太平镇珠江国际城排污主管道建造工程“6•17”坍塌一般死亡事故调查报告

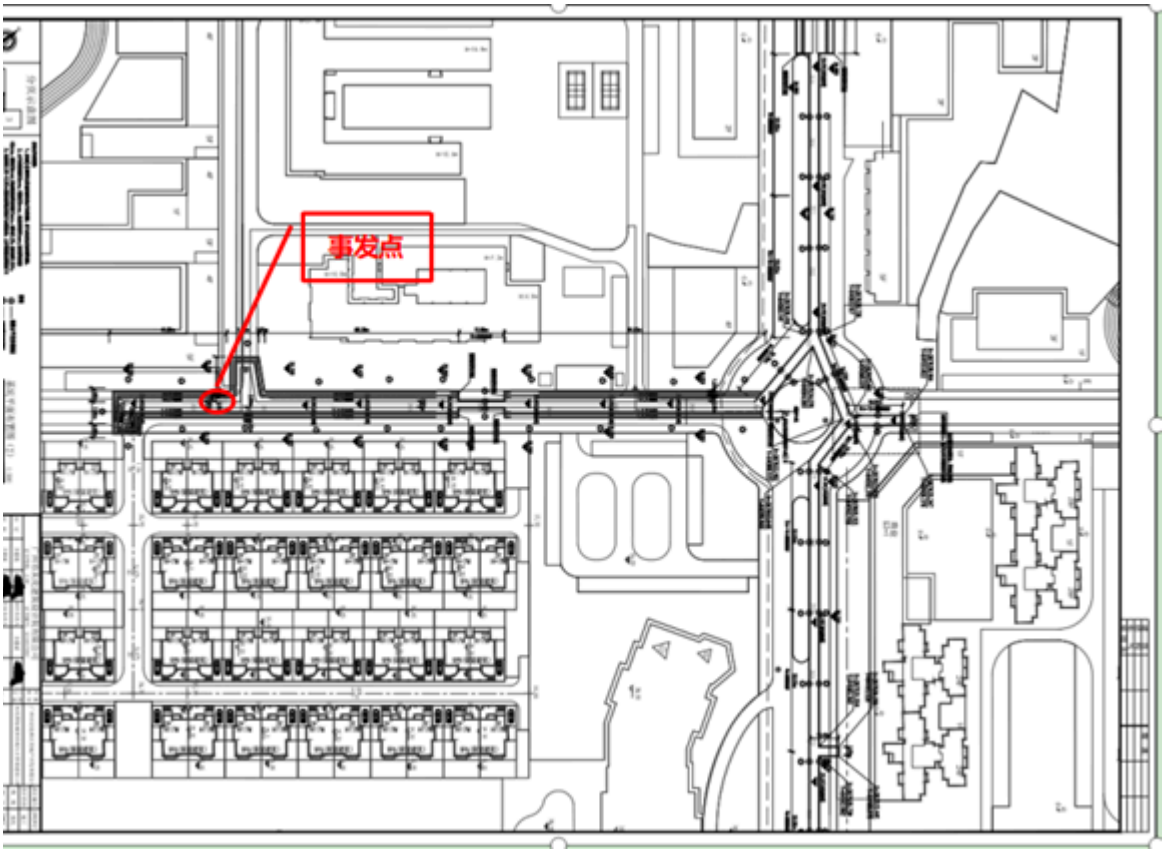
WB3 沉
沙井

1.现场勘验情况：事发现场位于从化区太平镇的从化珠江国际城排污主管道建造工程施工现场，发点为A2区公园路正在施工的基坑WB3沉沙井北边（见图一）。现场可见一条南北走向、宽约8米混凝土路，路西面有一已开挖的基坑。基坑东侧为混凝土路面，放有钢板桩、沉沙井预制件等施工料；基坑西侧为一排高约1.5米红砖围墙（部分已倾倒），围墙西侧为一块长满草的荒地（见图）。已开挖基坑长共约12米，宽约2.2米，深约3.7米，中间偏南位置叠放着4个直径约1.2米、高约1的沉沙井预制件，沉沙井往东边的基坑壁倾斜；从基坑截面看，上层为约20厘米的混凝土，第二层约20厘米的水泥稳定层，下面均为红土；可见基坑西侧上层混凝土下方已出现大块镂空（见图）。基坑内底部有约15厘米的积水，事发点见一把锄头、一块夹板和一个铲子（见图四）。【证据料：事故现场图片，事发监控视频，勘验笔录】

该工程为珠江国际城小区内的排污管道改造工程。事发现场开挖处的基坑因地下有石头打不进钢庄，也未进行放坡，而是在破开的混凝土路面上垂直开挖，基坑内未作任何安全支护措施，基坑深匀3.7米，属于危险性较大的分部分项工程（以下简称危大工程）。【证据材料：胡直磊、黎文军、攴生、付安平等《询问笔录》，区规划资源分局、区住建局、区城管执法局对《关于商请依法认定州市从化珠江国际城排污主管道建造工程违法建设情况的函》的复函，现场勘验等】

2.基坑开挖作业面的地质为全风化砂质红色粘土，遇水易溶化，事发前持续有降雨，土体含水呈和状态，边坡处于不稳定的临界状态，当唐盛达下基坑作业时边坡土体受到扰动，土体因高度差产的土压力导致内部结构破坏而坍塌。

（一）贵友公司要深刻吸取事故教训，合法承包工程项目，建立完善本公司的安全管理制度，建健全安全生产责任制，加强施工现场安全监管，认真做好施工作业人员的安全教育培训及技术交底乍，按照相关法律法规和标准规范、《施工方案》要求组织施工，严格落实基坑开挖作业的支护措，全面排查整治事故隐患，确保施工过程安全。
