岚山区安东卫街道办事处日照银通金属材料有限公司“12•20”一般受伤事

岚山区安东卫街道办事处日照银通金属材料有限公司“12·20”一般受伤事故

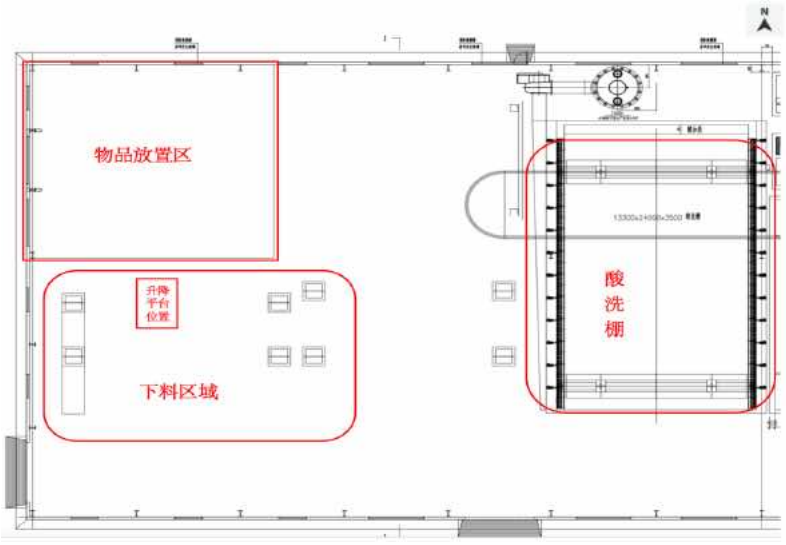
图1 事故发生地点示意图

事故发生地点位于银通公司车间西侧，发生事故的自行剪叉式升降平台位于下料区域，距离车间西墙约11
圈起来的物品放置区；东侧为酸洗棚。（见图1）
