荔湾海龙“6·9”一般高处坠落事故调查报告

荔湾区政府事故调查组

2026 年 8 月

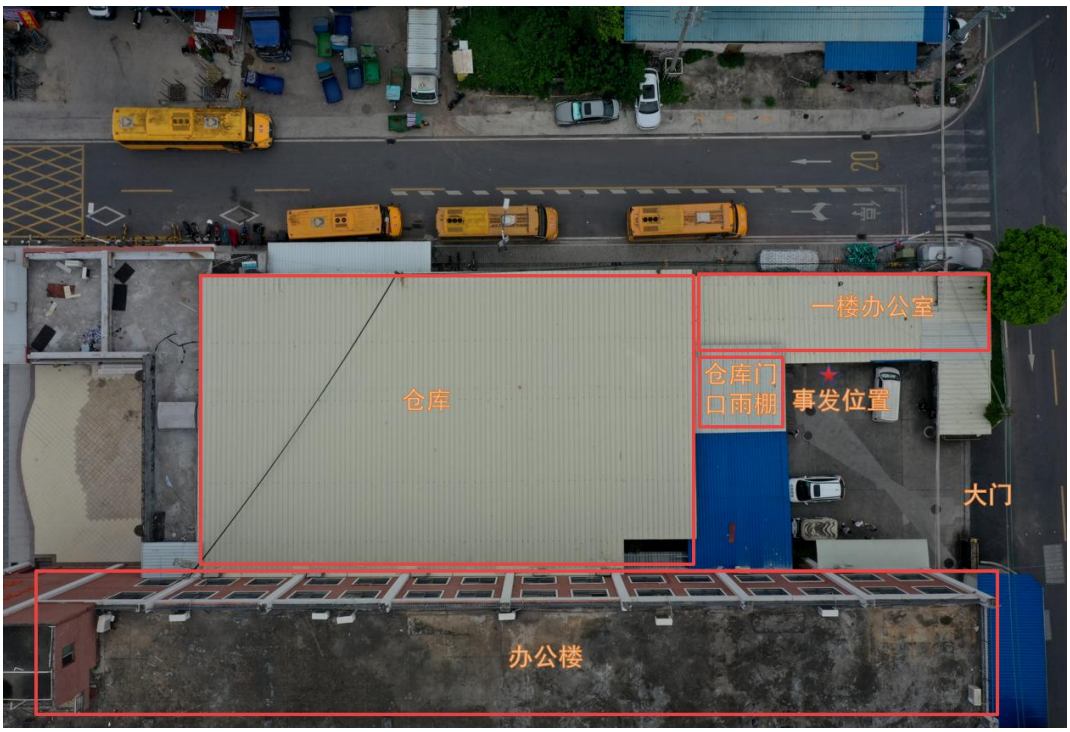
图 1 事发建筑俯视图

1.某文具公司进入大门右侧为一层平房办公室，左侧为三层办公楼，正对面经雨棚后为仓库。事发地点为一层平房办公室前面。
