金湾平沙珠海市鑫涛源建筑工程劳务分包有限公司“4·12”一般物体打击事故

调查报告

金湾区政府事故调查组

2026 年 6 月 12 日

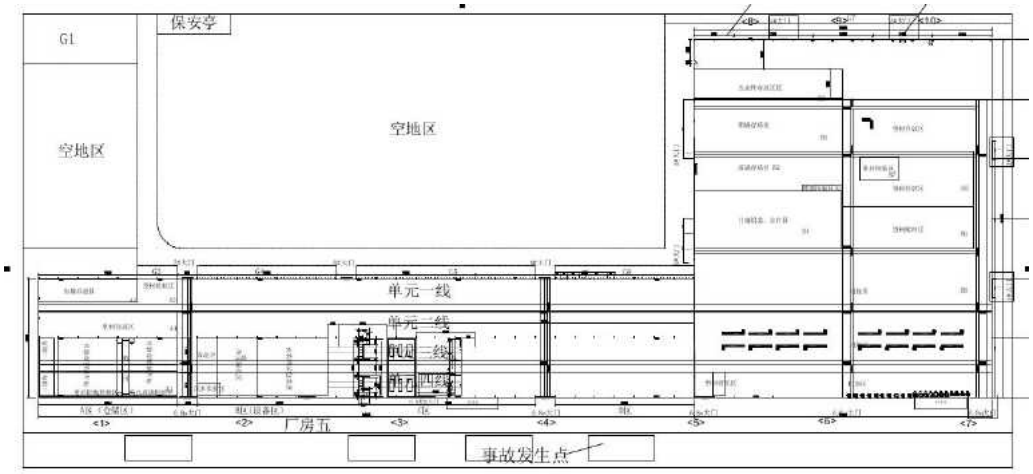
图 1 事故地点平面示意图

事故发生地点位于平沙镇升平大道16号厂房一楼南侧绿化

草地（如图 1 所示）。该区域从东向西依次放置了两个非固定、房型钢结构物和一个钢结构底座，事发区域为第二个房型钢结构物西面钢板处。汽车起重机事发时停放于第二个房型钢结构物西北方向通道上，钢结构物两侧均栽种着多棵树木（如图 2 所示）。

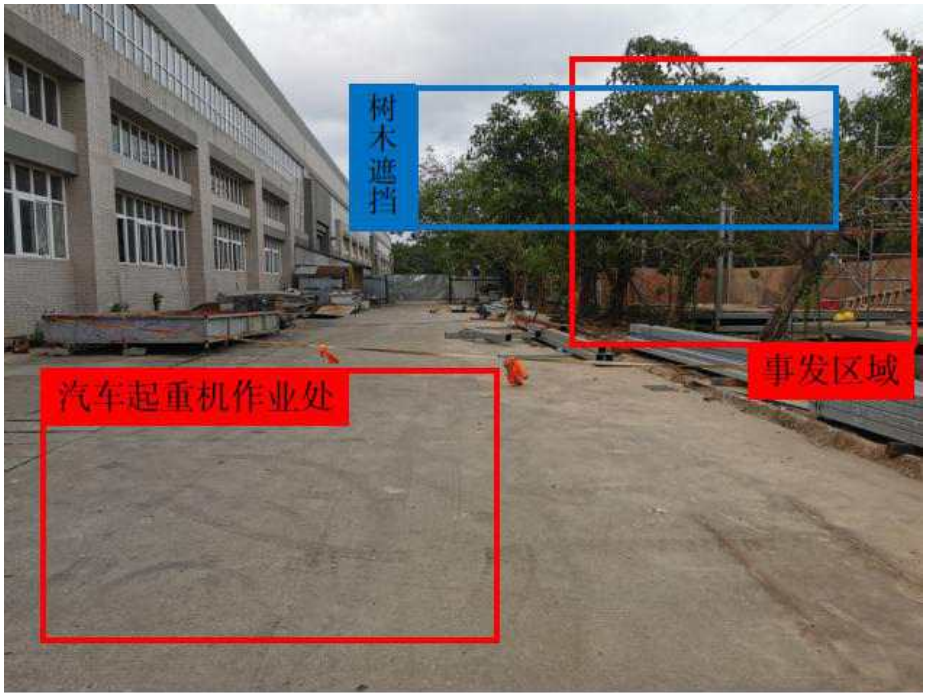
图 2 事故现场照片

槽钢掉落处
钢板焊接处

4.13m
5.99m
12.05m
5.67m
1.52m
50cm

涉事钢件类定作物为非固定、房型钢结构物，长 12.05 米，宽 5.98 米，高 4.15 米，底座高 0.5 米，底座长边两侧焊有六根立柱，每两根立柱顶端间焊有槽钢，涉事槽钢长 5.98 米，高 14 厘米，宽 6 厘米，厚度为 5.5 毫米，截面为凹槽形，重约 67kg，底部焊有钢板，涉事钢板长 5.67 米，高 1.52 米，宽 1 厘米，重约 677kg（如图 2、3 所示）。

事故调查组认为，本起事故的直接原因是：魏某飞允许作业人员在吊物下作业、停留，并在视线受现场树木遮挡和缺乏专人监护的情况下，操作起重机收钩，吊钩意外勾挂致使槽钢坠落，
