【事故报告】安徽纵横天地户外用品有限公司“2026•3•21”一般跌落事故

2026年3月21日上午11时45分，怀远县经济开发区安徽纵横天地户外用品有限公司1#车间三楼东侧预留洞（宽1.50m）处发生一起跌落事故，事故造成当班员工钱*（女，38岁）1人死亡，直接经济损失约160万元。

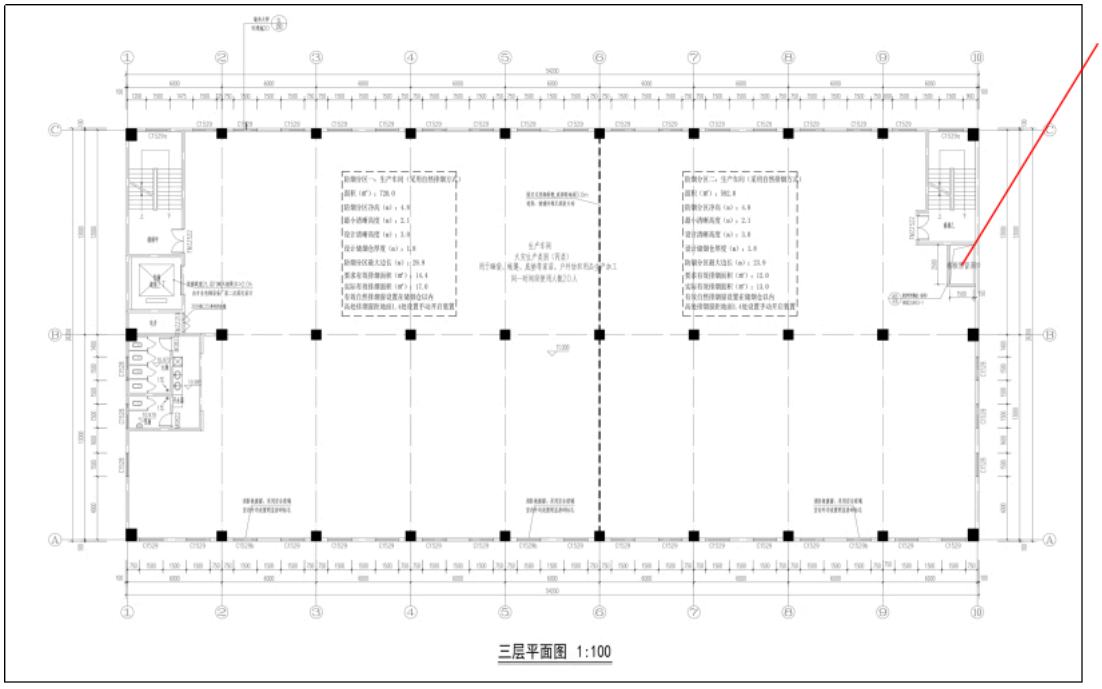
1#车间三楼平面示意图

经专家现场勘验鉴定，涉事洞口防护栏杆被拆除，事发时该洞口盖板处于开启状态，是导致人员跌落的主防护设施，现场洞口临空无防护设施，与中地设计集团有限公司该项目 1# 车间三层平面图中预留洞口防护符，也违反了《建筑施工高处作业安全技术规范》（JGJ 80-2016）第4.2.1条、《建筑施工易发事故防治安429-2018）第5.1.2条等规定。

三楼预留洞口，长2.50m、宽1.50m。施工图设计有防护栏杆。事发前该洞口已安装防护栏杆被拆除。

全面开展安全风险辨识，建立重点岗位风险分级管控清单，防范火灾、触电、机械伤害、跌落等事故风查治理台账，实行每日巡查、每周排查、每月全面排查，对隐患闭环管理、验收销号。严格按设计和GB 40要求完善洞口临边防护设施与警示标志，规范洞口盖板启闭管理。

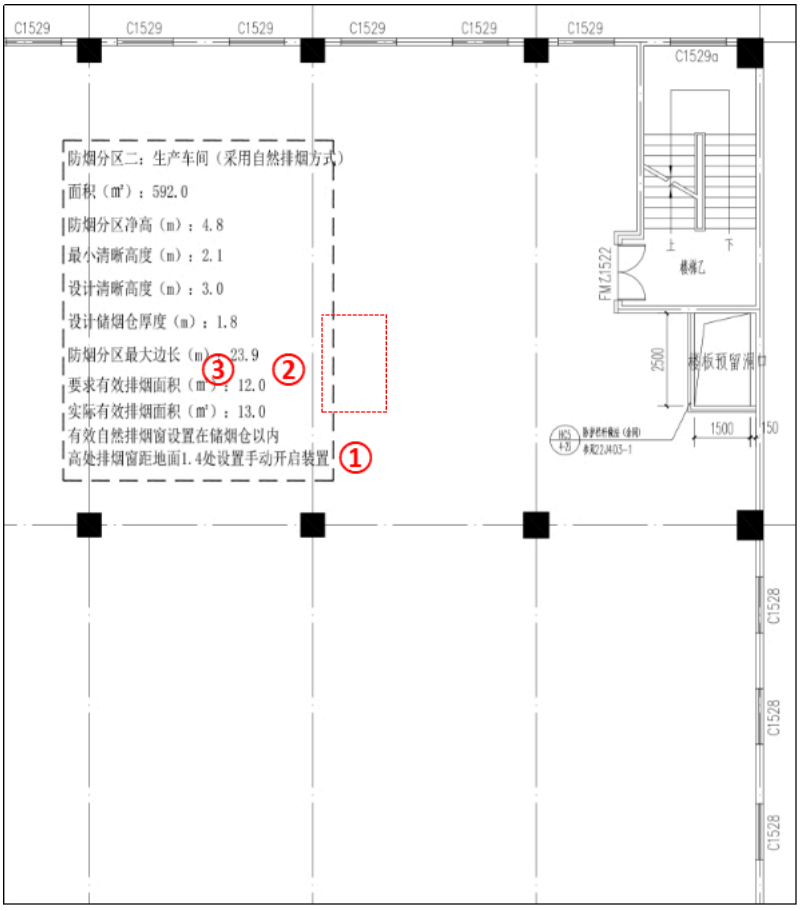
事发现场人员分布示意图

注：①钱*位于洞口南侧搬运货物；

②田**位于洞口西侧约1m处整理货物，背朝洞口；

③孙**位于田**对面距离洞口约3m处整理货物。
