齐齐哈尔市富拉尔基区
银钢铆焊加工部“9·12”一般触电事故调查报告

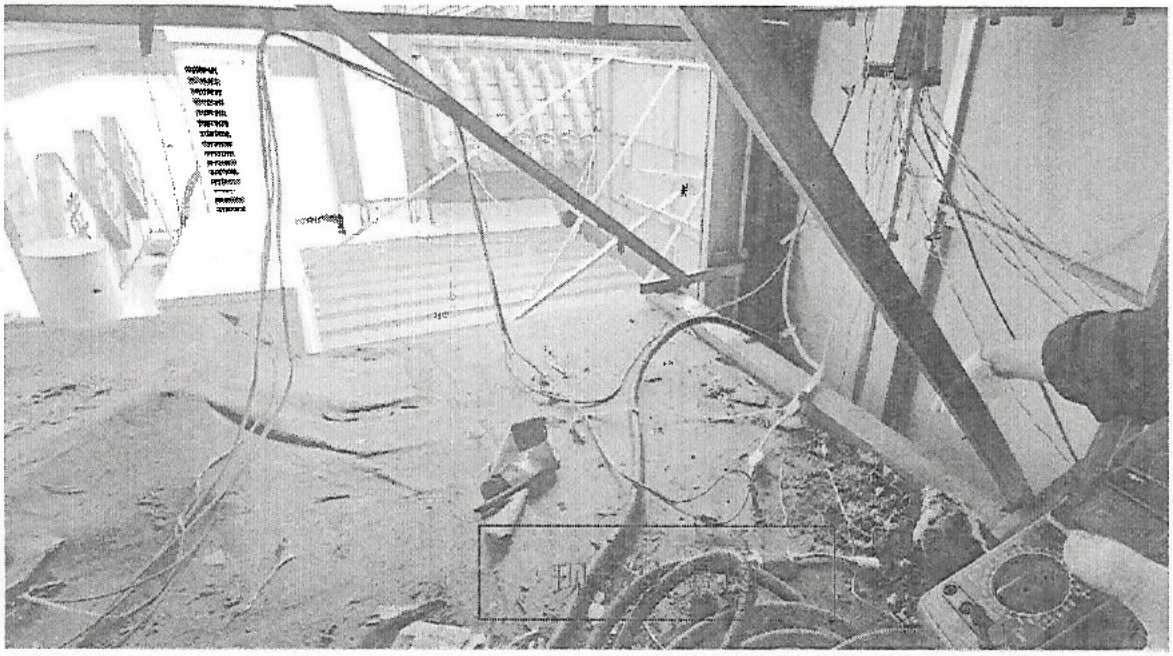
2、现场情况示意图

事发前由于雨达与彩钢盖之间间距小，王某采用如上图所示的坐姿，在排查灯带短路情况（双腿位于牌匾与雨达的的间隙内）。

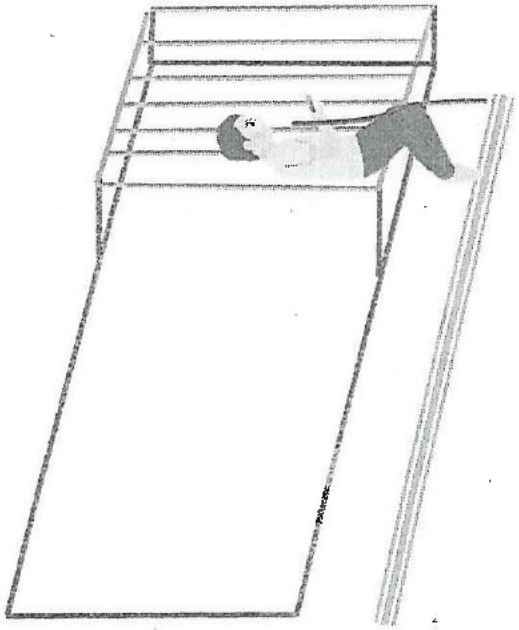
图 2：事发后

事发后王某姿势如上图所示，身体上半部分躺在雨达上，腿部在雨达与牌匾间隙内，左手握着电源线。

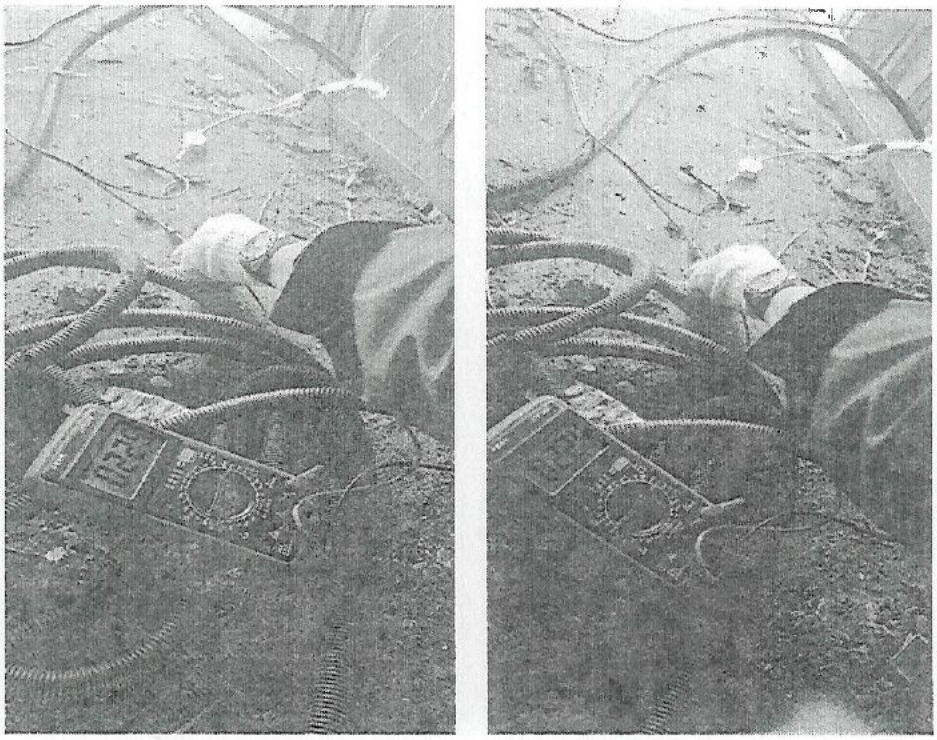
图 3：现场裸露部位电源电压检测

现场通过对电源线漏电部位和固定牌匾的钢骨架进行电压测量，分别达到225V和224V，触摸即可发生触电事故。
