横沥镇2021年“5•23”一般高处坠落事故调查报告

1、工程名称：东莞市横沥镇自来水公司混凝反应池、沉淀平流池、过滤池建设钢结构工程项目。呈规模：总建筑面积约7282.32平方米，地上一层，钢网架结构，建筑高度11米。

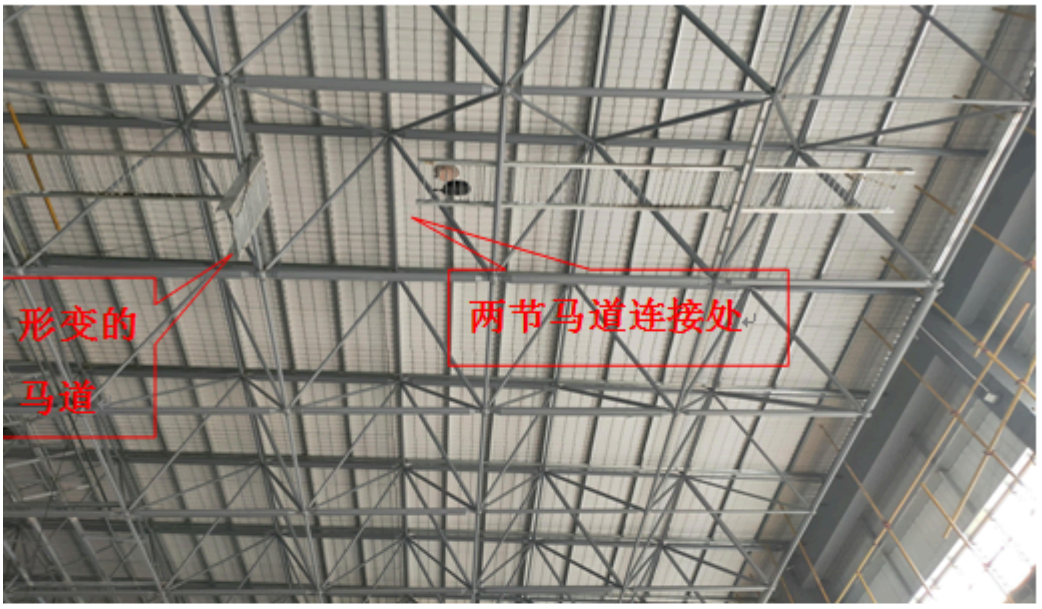
事发位置为东莞市横沥镇东环路1号东莞市横沥镇自来水公司混凝反应池、沉淀平流池、过滤池建网结构工程工地马道安装处，现场查看马道断裂处有横梁支撑，形变的马道悬挂在半空中，胡亚展（死者）所蹲的马道已向下发生约90度的形变（见图1、图2），向下形变的马道为死者胡亚展坠落时位置。现场测量：坠落位置与地面的高度差为10.2m（见图3）。

图 1：事故发生处（仰视图）

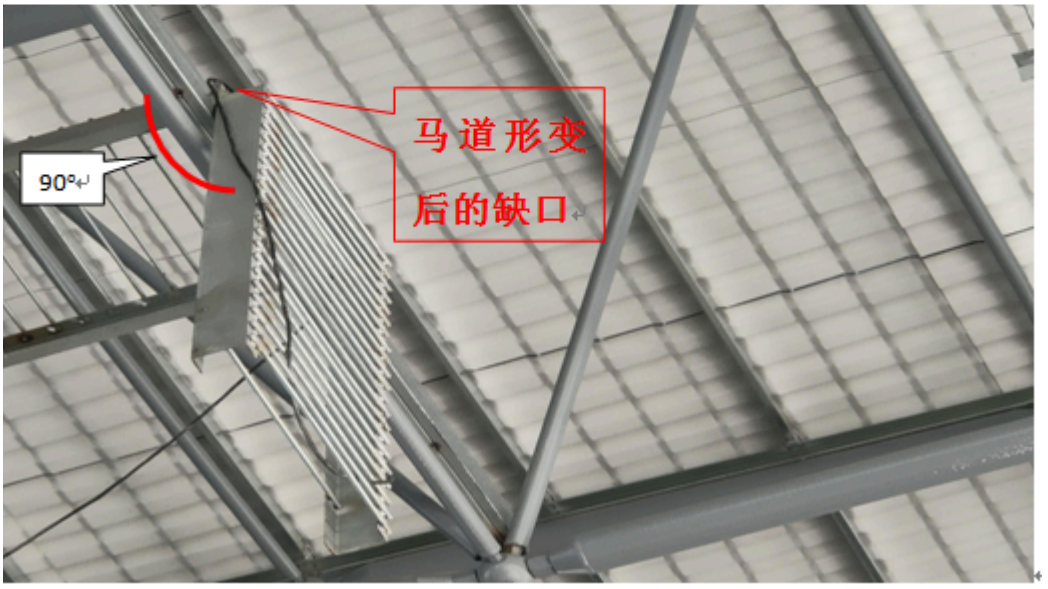
图 2：形变断裂的马道

胡亚展在未佩戴安全帽、安全带等安全防护用品的情况下进行高处马道安装作业，突然马道发生变向下弯曲，导致其从马道上坠落至地面。
