东莞常平麦斯数控设备有限公司厂房屋面加固工程“11·4”一般高处坠落事故调查报告

（公示）

东莞市政府事故调查组

2024年1月

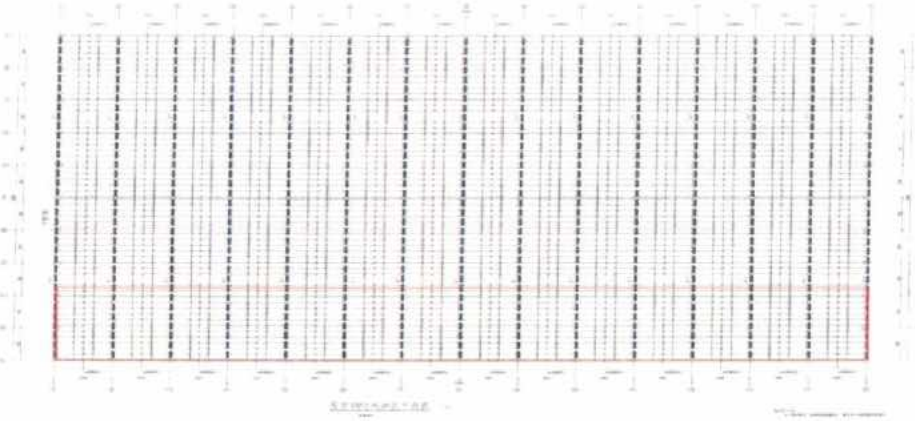
图1 双跨厂房1轴-15 轴×A 轴-C 轴作业区域（红线框内）

本起事故发生于对双跨厂房1轴-15轴×A轴-C轴范围（如图1所示）的屋顶彩钢岩棉夹心瓦拆除作业期间，其主要作业面均在屋顶，实测高度11.6米[1]，全程涉及高处作业，属于AⅡ类高处作业，危险程度较高，须严格按照相关安全管理规定组织开展施工作业。经查，该工程承包方联鑫公司从业人员约4人，未配备安全管理人员，施工现场未安排安全管理人员进行监督，不
