# 个旧鸡街曦盛鹏达（云南）农业有限公司“3·2”一般火灾事故调查报告

个旧市政府事故调查组

2026 年 6 月 29 日

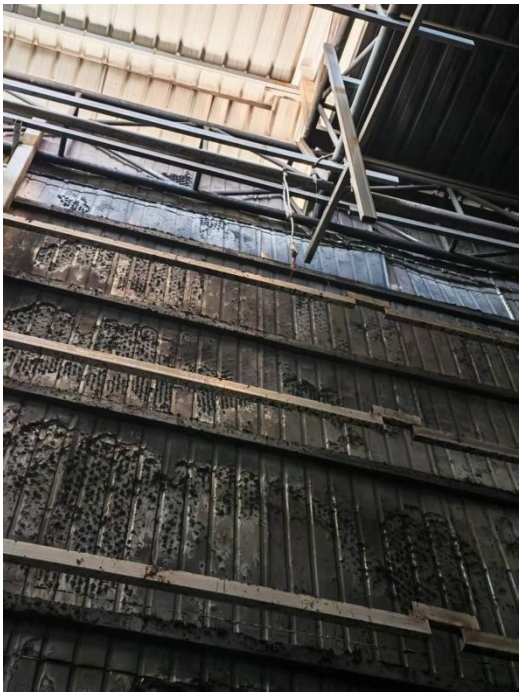
图 1 事故现场全景

事故现场位于个旧市鸡街镇红寨仓库曦盛鹏达公司烘干车间，车间厂房高9米，长27米，厂房结构为单层彩钢瓦结构，车间内设有3台烘干机。车间西侧、北侧内墙有明显着火痕迹，内墙上附着的隔音棉被全部烧毁，过火面积约为37平方米，车间内其他区域未过火。着火区域上方屋顶彩钢瓦缺失，横梁上有未焊接完成的方管骨架，骨架上悬挂有半截安全绳。车间地面遗留有未完全烧毁的隔音棉、一个防护面罩、一根安全绳。
