港口企沙河南省某某某建设有限公司“2·27”一般高处坠落受伤事故调查报告

一般高处坠落受伤事故调查组

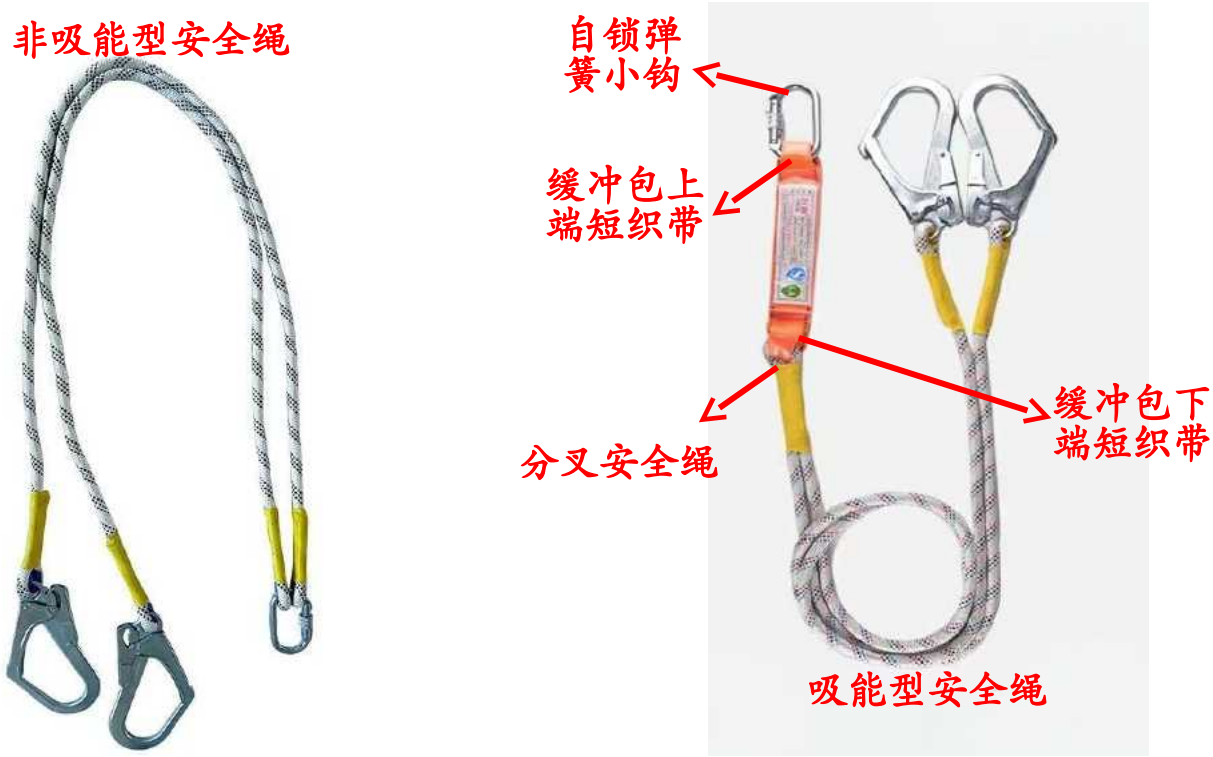
2026年2月27日13时30分，普工刘某柱与一名工友佩戴着五点双钩安全带（安全绳有两种：吸能型安全绳和非吸能型安全绳。事故发生时，刘某柱佩安全带配置的是吸能型安全绳详见

图 1）在工地西侧距地面约 3 米高的第三层管道处继续从事管道保温棉包裹作业（详见图 2）。

事后证实：刘某柱佩戴安全带上的缓冲包上端短织带（详见图 2、图 3）已经断裂。

图 1：吸能型安全绳和非吸能型安全绳

图 2：事故发生前刘某柱的作业位置

图 3：事故发生时刘某柱佩戴的安全带

事故调查组通过深入调查和综合分析，认定事故直接原因是：作业人员刘某柱缺乏安全意识和法律意识，在明知自己未取得高处作业证且未实际通过安全教育培训的情况下仍听从豫某天公司违规安排其从事高处作业的工作指令，致使安全带缓冲包上端短织带断裂造成高处坠落受伤事故。

事故间接原因是：①豫某天公司对特种作业人员监管不到位，明知刘某柱是普工且未取得高处作业证仍安排其从事高处作业工作；对刘某柱的安全生产教育和培训不到位，刘某柱于2026年2月24日进入项目班组，次日即上岗作业，安全生产教育和培训流于形式；未向从业人员提供符合国家标准的劳动防护用品，刘某柱在3米左右的高处作业，豫某天公司未按照国家标准向刘某柱提供非吸能型安全绳，导致高处坠落受伤事故发生。②豫某天公司安全员何某辉安全生产管理职责履行不到位，未及时发现、制止并纠正豫某天公司违规安排未取得高处作业证的人员上岗作业，导致刘某柱高处坠落受伤事故发生。

理，禁止无证上岗；加强安全生产教育和培训力度，教育和督促从业人员正确佩戴和使用劳动防护用品；规范事故报告程序，不得迟报、谎报和瞒报事故；加强生产安全事故隐患排查，及时检查、发现并消除生产安全事故隐患。
