佛山市南海区华南国际水果副食城“4•7”较大火灾事故调查报告

发布时间：2022-12-19 14:37 作者： 来源：佛山市应急管理局 字体：小中大 打印 分享至：

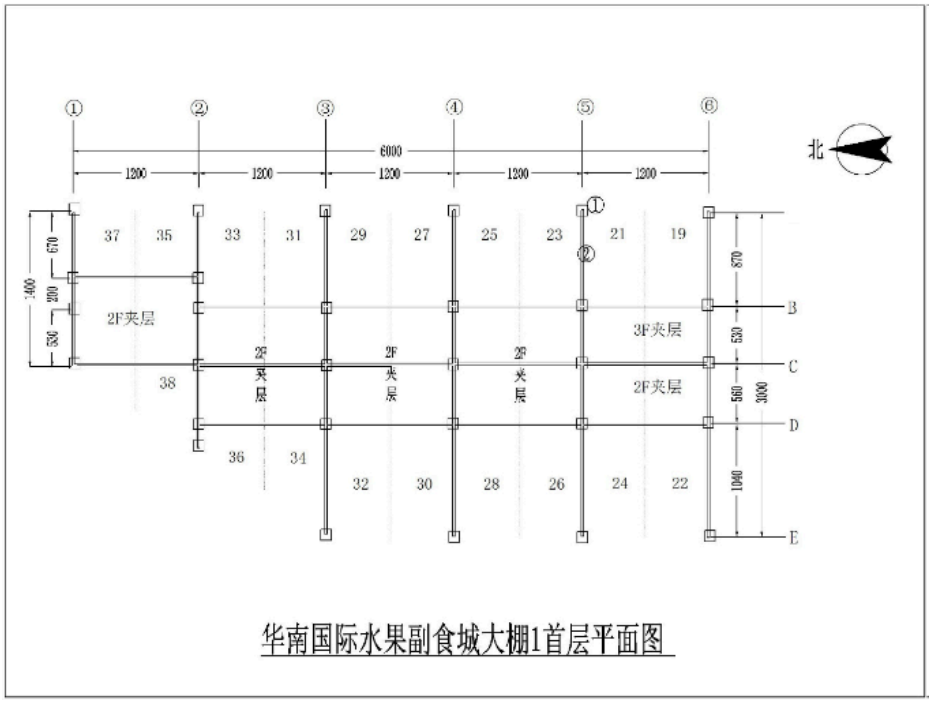
华南国际水果副食城大棚1火灾现场方位图

起火建筑位于华南国际水果副食城西北角A区大棚（阴影部分），主要作为水果批发使用场地。经查，A区大棚1-6号均为违法建筑。
