惠州大亚湾开发区管委会应急管理局政府信息公开

大亚湾开发区惠州市红墙化学有限公司项目工地“3•9”一般坍塌事故调查报告

发布日期：2024-12-23 浏览次数：2828

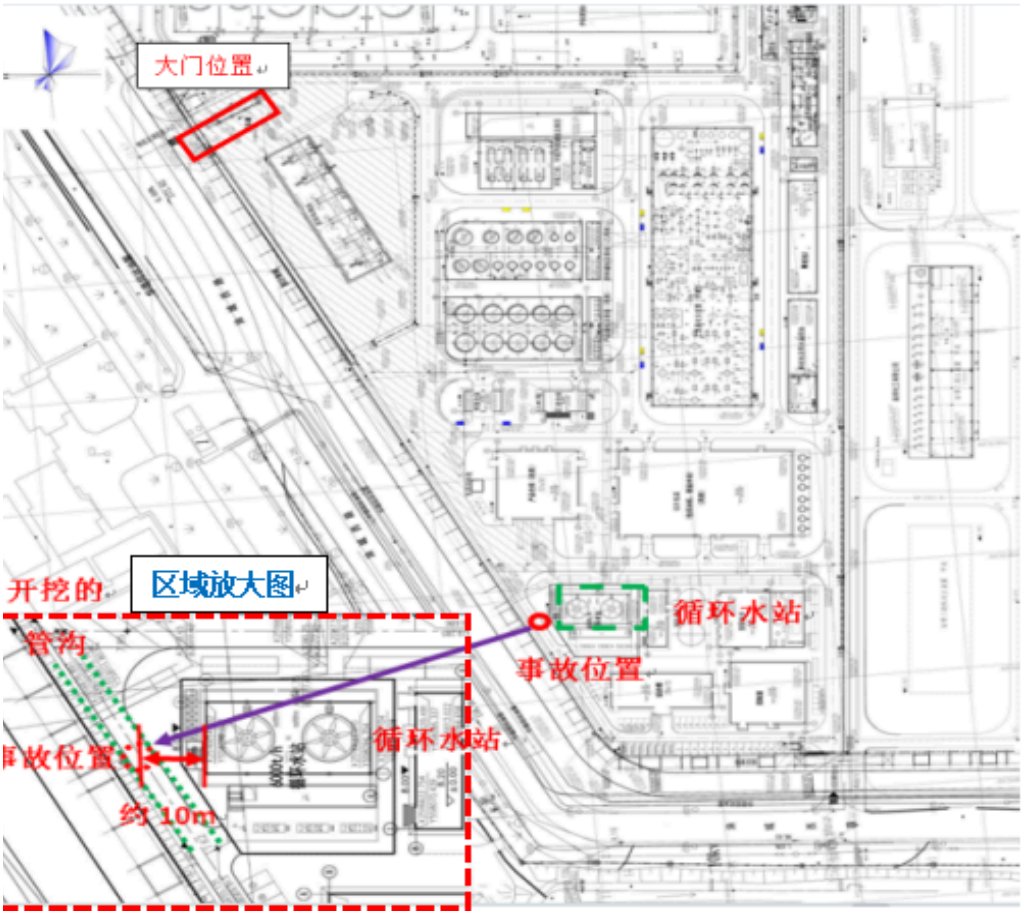
图1 事发大致位置

经现场勘查、询问相关人员和查看现场视频资料，事发位置位于红墙项目内（见图1）。事故具体置位于红墙项目循环水站北侧道路已开挖的管沟内，距离循环水站南侧约10米（见图2、图3）。

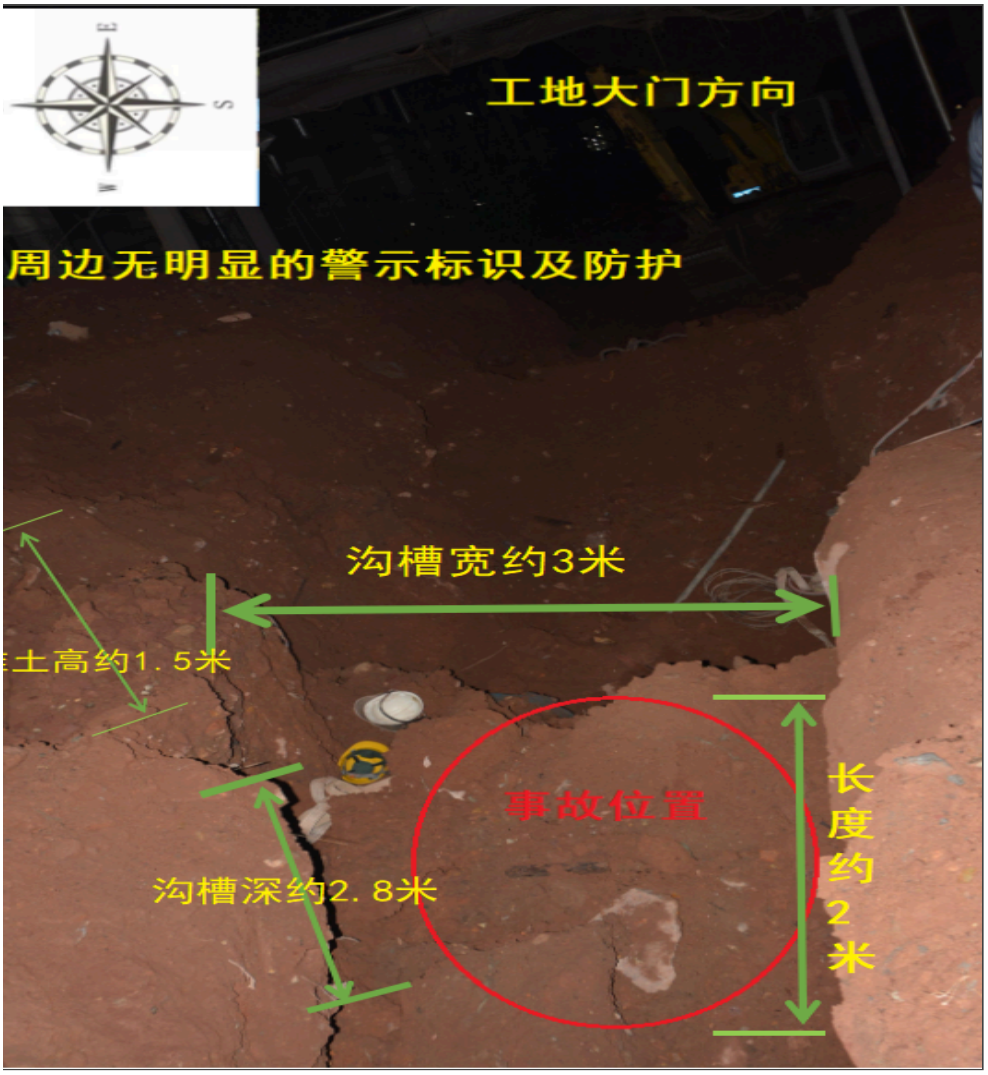
图4管沟及周边具体情况

综合楼及循环水站北侧SD生活污水管管沟开挖后拟埋设SD污水管线，设计管底标高为2.3-2.5
当前已开挖管沟深约2.8米（最深处）、宽约3米，设计开挖放坡比例约1:0.25；事故发生点未按设
进行放坡。开挖管沟土体均为素填土层，其主要特征为：土黄色、灰黄色，湿，成分主要为粘土，
质松散；管沟北侧堆有开挖出的泥土，高约1.5m，土质松散；管沟侧壁有土体滑移痕迹，长约2
周边无明显警示标识标牌及防护措施；管沟南侧有一条东西方向、宽约0.5米的临时施工通道，往
方向系工地出入口大门，路面湿滑。

经现场勘察，管沟侧壁土方滑移后形状近似为三菱柱，由此估算土方量为3.2m^3，计算如下：

V=1/2*Sh=1/2×1.6×2×2=3.2m^3

经查阅资料，素填土容重度为18～19.8KN/m^3，本处取最低值18 KN/m^3，则滑移土方重量为：

G = γV=18×3.2=57.6KN

故，塌方土方重量足以致人挤压致伤，缺氧晕厥。（见图4）

经调查，调查组认定本次事故的直接原因是：3月9日18时35分许，陈*肖、崔*运未按规定申请管安装作业票擅自在项目循环水站北侧管沟内安装管道时，因挖掘管沟时未按设计规定进行放坡且未设可靠安全防护措施，管沟北侧沟壁及上方堆土突然坍塌将2人砸压掩埋受伤致死。

1.陈*肖施工班组在挖掘管沟作业中未按设计规定进行放坡，管沟两侧堆放土方过高，对管沟两侧壁压力大，易导致沟壁坍塌。

2.该管沟坍塌部位为二次开挖，地质基础不稳，易发生坍塌。

3.受2024年3月份以来雨水影响，管沟坍塌土体湿润松散，易发生坍塌。

建设、施工、监理、劳务分包单位**一是**要依法落实本单位企业安全生产主体责任，对涉及危险工作业要严格制定施工方案，必要时组织专家论证，督促从业人员按照审核批准的施工方案施工；**二**要加强施工作业现场检查巡查，对检查发现的违章违规作业行为，要及时制止和纠正；**三是**要进一加强从业人员的安全教育培训，保证从业人员具备必要的安全生产知识；**四是**要加强劳务分包单位全管理，督促其落实分包安全生产主体责任；**五是**要按规定强化应急演练，确保本单位作业人员“人井安全，个个会应急”；**六是**加强信息报送法律法规学习，按规定报送突发事件信息，杜绝迟报、漏谎报、瞒报生产安全事故现象发生。
