博罗湖镇惠州市鼎冠塑胶玩具有限公司“7•4”一般物体打击事故调查报告

发布日期：2026-04-10 10:09　来源：博罗县应急管理局　发布机构：博罗县应急管理局

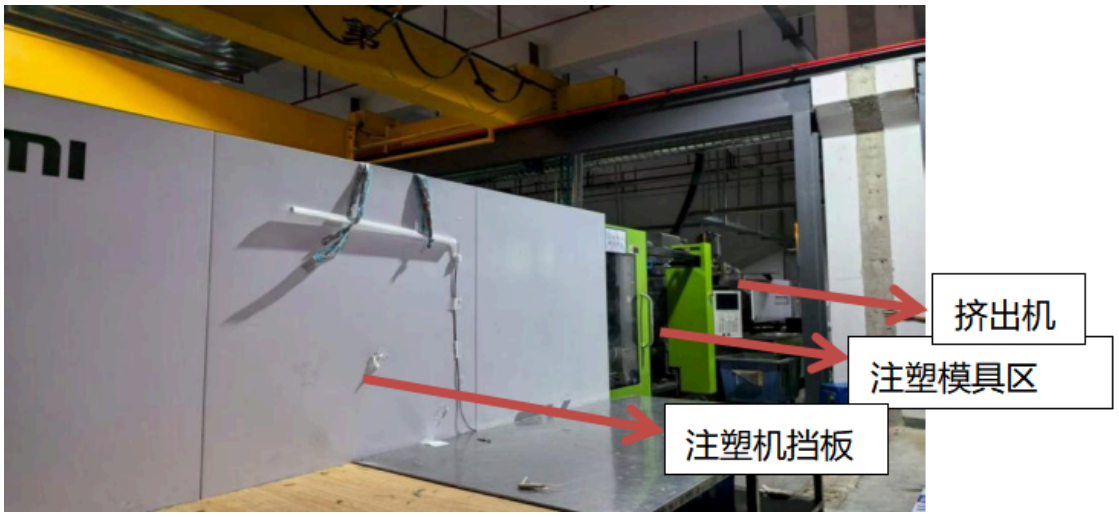
经专家现场查看D71#注塑机外观完好，机械、电气系统正常。该注塑机进入上下模具危险区域（上下模具结合部位）有防护屏，防护屏滑轨终端安装有安全联锁保护装置；注塑机操作控制器上有防止上下模具液压泵意外启动的急停及锁止装置；注塑机一端有独立电源控制开关。在注塑机前侧张贴有操作规程。基于以上现场勘查结果，可以排除注塑机存在故障、缺陷导致事故的可能性；事发现场通风良好、采光良好、设备布局及安全间距不影响正常作业，排除环境因素导致事故的可能性。

事故发生在注塑模具区内，死者在清理胶料水口时被已硬化的胶块击中胸部。这是因为此时模具内仍有压力，在钳开进胶口（水口）硬化的胶块时，模具内胶浆的压力将胶块弹出，胶块为条状尖锐物，在较大压力下射进死者体内。

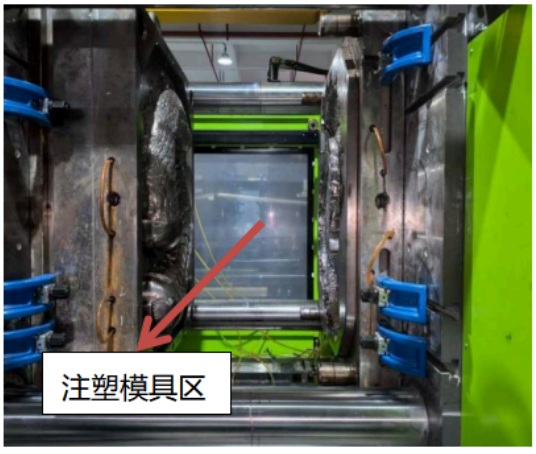
故现场图

操作员胡某文安全意识淡薄，违反公司管理制度[2]，在没有分离挤出机出料管与注塑模之间的连接并释放压力情况下，擅自进入模区内清理上模注胶口（水口）硬化的塑料块（端口尖锐的条状物），模腔内蓄集的能量（压力）快速释放，内部熔融的高压胶浆推动废弃塑胶料射向当事人胸腔，造成心脏动脉破裂而死亡。
