漯河市召陵区老窝镇中心敬老院“12·2”火灾事故调查报告

漯河市人民政府火灾事故调查组

2026 年 4 月

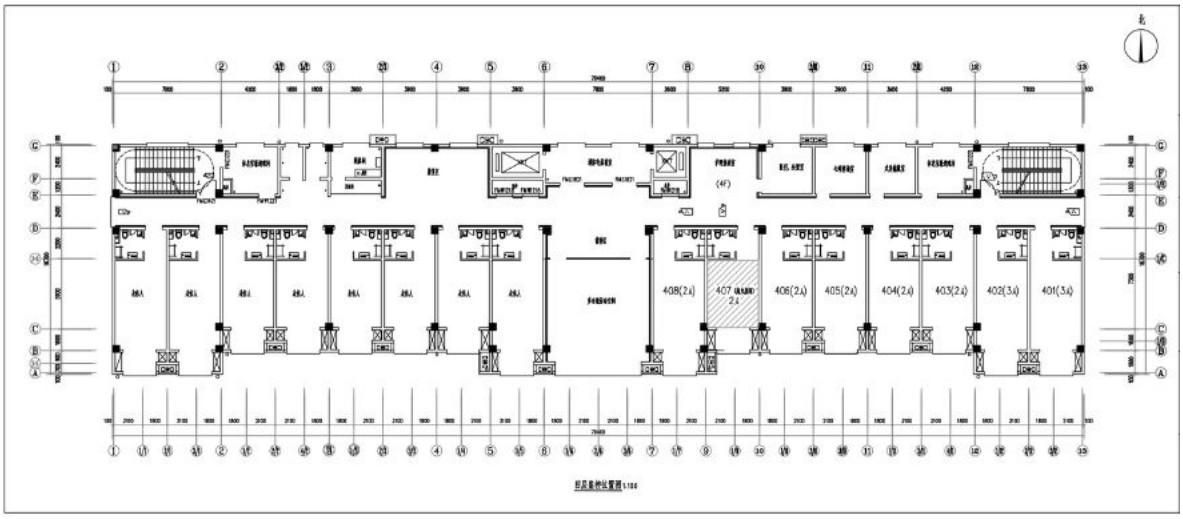
图 2　四层平面布置图

起火建筑为老窝镇中心敬老院日间照料中心，地上四层（局部五层），框架结构，东西长 70.4 米，南北宽 16.7 米，高度 15.3 米，建筑面积 4689.36 平方米。建筑首层为办公室、接待室、档案室等，二至四层为老年人居室、护工值班室（见图 2）。

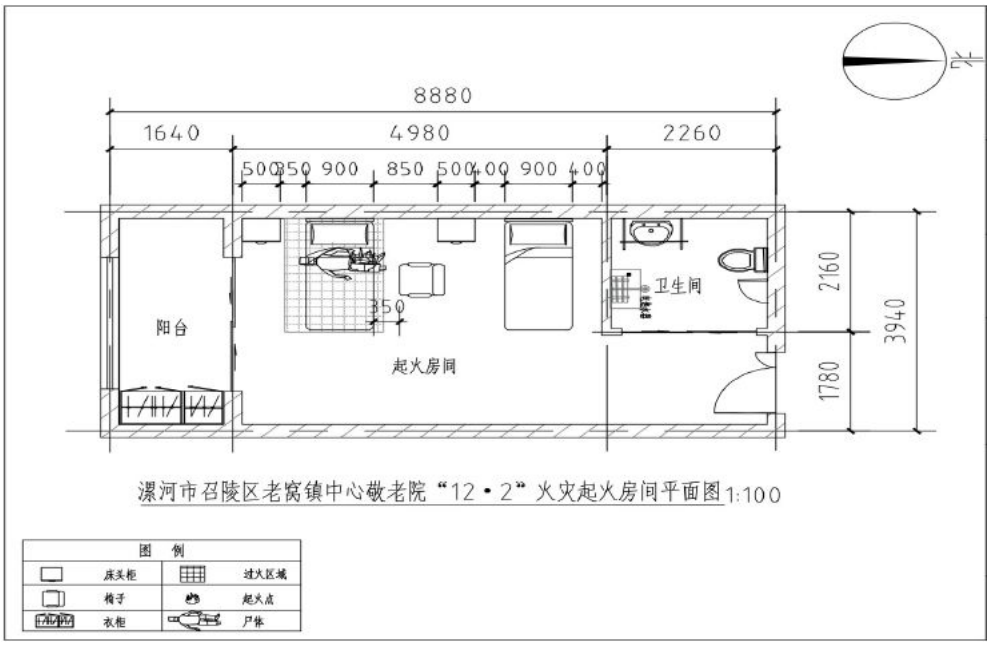
图 3　407 房间平面布置图

起火居室为建筑四层 407 房间，南北长 8.8 米，东西宽 3.9 米，建筑面积约 34 平方米。室内放置两张床铺和床头柜，床铺间隔约 2 米，共住宿两人，分别为杨全*[1]和胡保*[2]（见图 3）。

经调查询问、现场勘验、视频分析等，认定事故**起火时间**为 2025 年 12 月 2 日 5 时 35 分许，**起火部位**为 407 房间靠阳台床铺上方，起火点为床铺上方距西墙 0.8 米至 1.1 米、距阳台门 1.6 米至 1.8 米的范围内，**事故直接原因为老人卧床吸烟引燃被褥等**
