索引号：	11441621MB2D0690XB/2024-00048	分类：	市场监管、安全生产监管、报告
发布机构：	河源市紫金县应急管理局	成文日期：	2024-12-03
名称：	紫金县凤安镇“8·5”一般触电事故调查报告		
文号：		发布日期：	2024-12-19
主题词：

紫金县凤安镇“8•5”一般触电事故调查报告

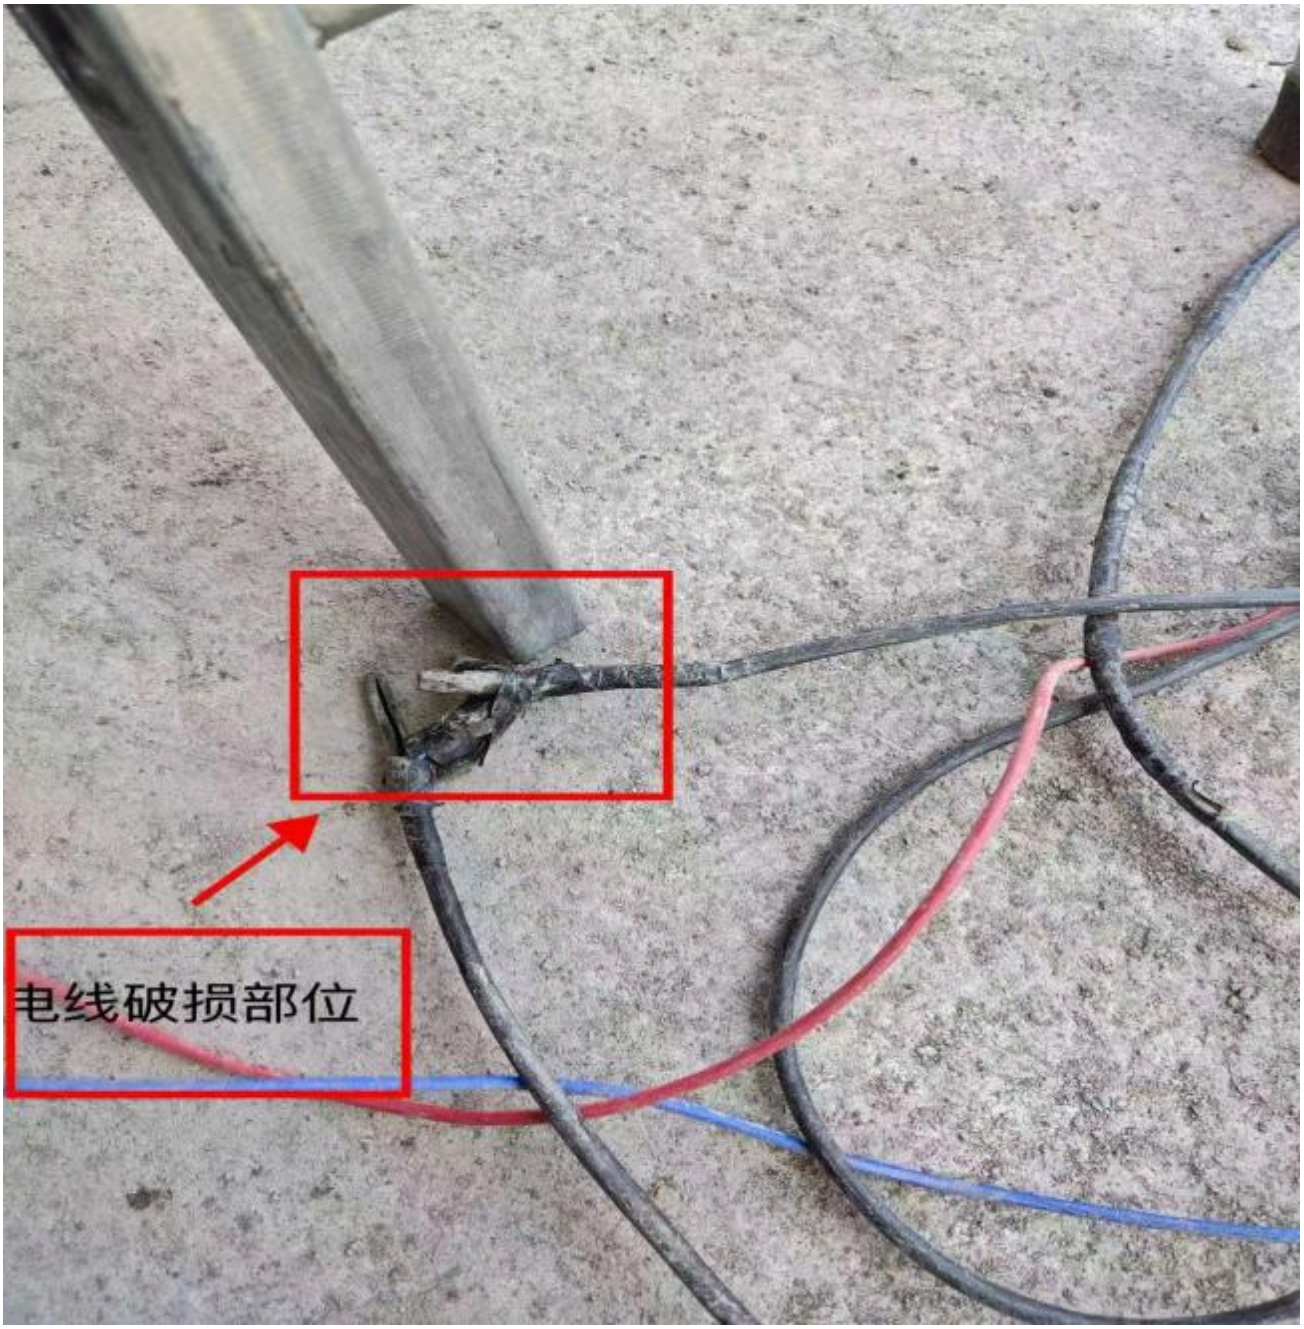
死者触电时站的位置

现场勘查情况：事故现场位于紫金县凤安镇竹塘村一搭建板房，该板房坐南向北，三面环山，西靠近236乡道。板房为一层简易板房，屋顶为铁皮，简易板房西侧门口见一

人字梯，该人字梯为金属材质，人字梯北面地面上有一根电线，延伸至变压器。人字梯高约M，4个梯脚中有1个由绝缘材料包裹，其余3个梯脚裸露。人字梯梯脚处挨近的电线为作业时供电“地拖线”，黑色，较陈旧，多处由绝缘胶布缠绕，有一处破口，长度约3CM，缠绕的绝缘胶布松斩裂，可见内部红蓝色电线。事故发生时，朱**（死者）在人字梯上作业时，铁质人字梯蹭到地面线破损处，由于人字梯绝缘装置缺失形成导电，朱**右脚小腿触碰人字梯，造成电击导致死亡。

朱**个人安全意识淡薄，对现场安全风险及事故隐患分析辨识不足，未经安全生产教育和培训考含格上岗，违反操作规程作业，未设置配电箱和漏电保护开关直接从变压器接电，并使用不符合安要求的作业工具，是导致事故发生的直接原因。
