广西中***纺织有限公司“6·4”一般触电事故调查报告

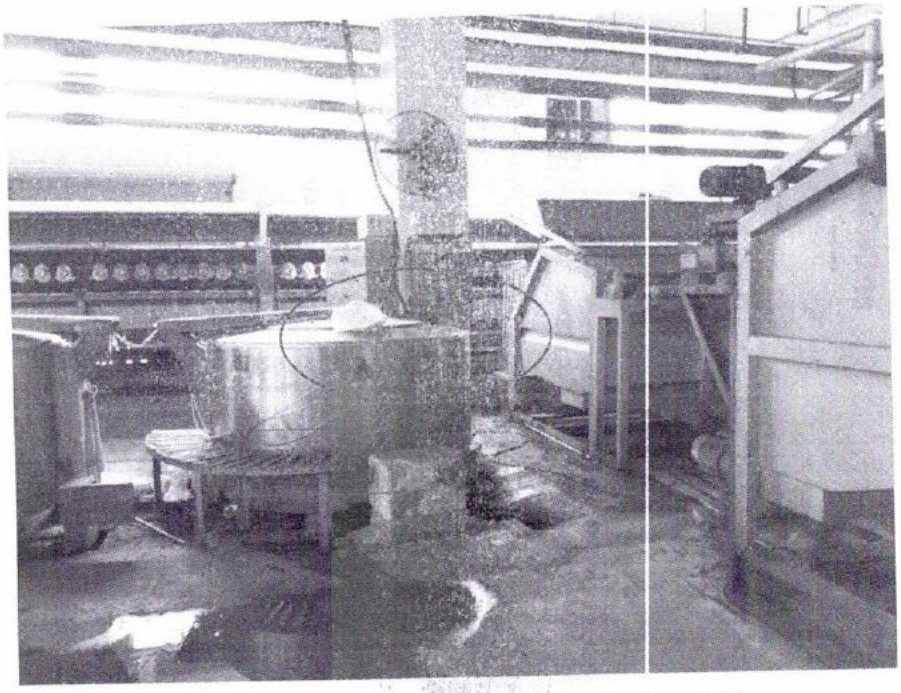
图一： 涉事不锈钢外壳开关

2.开关操作电箱情况。开关操作电箱外壳为不锈钢金属材质，电箱未接地线，电箱外壳设有操作脱水机开关的按钮。

任某某在操作脱水机不锈钢外壳开关电箱时，开关操作电箱漏电，由于其安全意识淡薄，麻痹大意，操作不规范，在未穿着上衣和未戴绝缘手套个人安全防护用品双手潮湿的情况下操作开关，导致其触电。

（三）完善企业安全生产隐患排查制度。中***纺织公司应组织有关管理人员全面开展生产安全隐患大排查，对排查出的问题要编制整改方案落实整改，特别是生产区域与生产设备存在的安全隐患，要采取切实有效措施整改到位。中***纺织公司必须对同类型的不锈钢外壳开关操作电箱进行整改，确保漏电开关合规有效，消除其设计不当、结构不符合安全要求的事故隐患，达到安全要求。

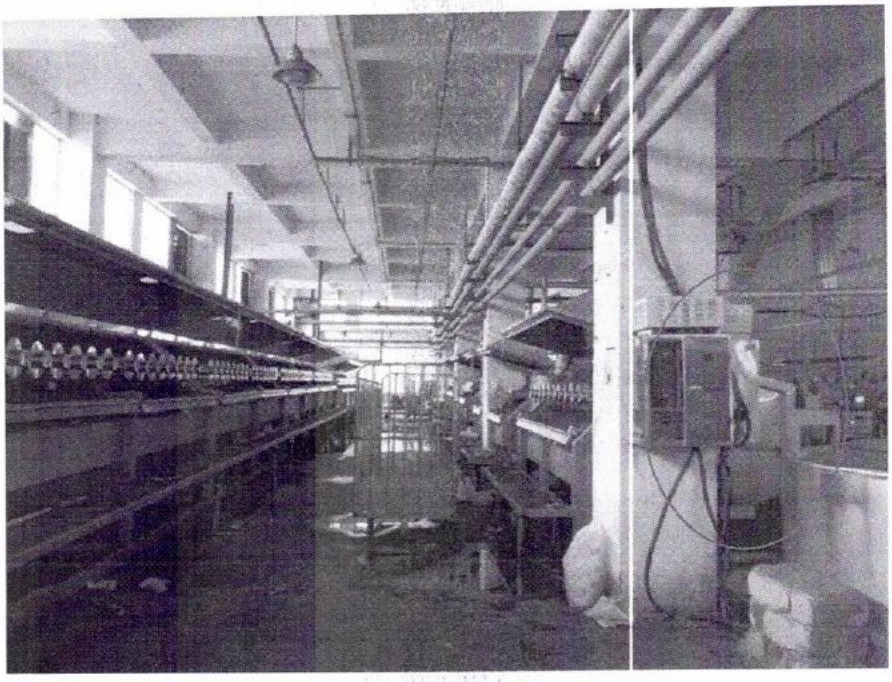
图二： 涉事不锈钢外壳开关操作电箱

1.事故现场环境。事发地点为中***纺织公司一楼生产车间（如图一、二），两台脱水机旁的柱子上安装有两个不锈钢外壳开关电箱，为脱水机启停开关。脱水机操作场所地面有少量积水，地面排水能力较弱。
