长寿重庆雄鑫建筑安装有限公司“4•8”一般物体打击事故调查报告

2025年4月8日9时45分许，重庆雄鑫建筑安装有限公司职工廖*华（男，53岁，512301********4410）在重庆钢铁股份公司“物运区域振动密闭设备改造项目”物流运输部3号码头趸船给料机料口被积料掩埋，发生一起死亡1人的一般物体打击事故，直接经济损失168万元。

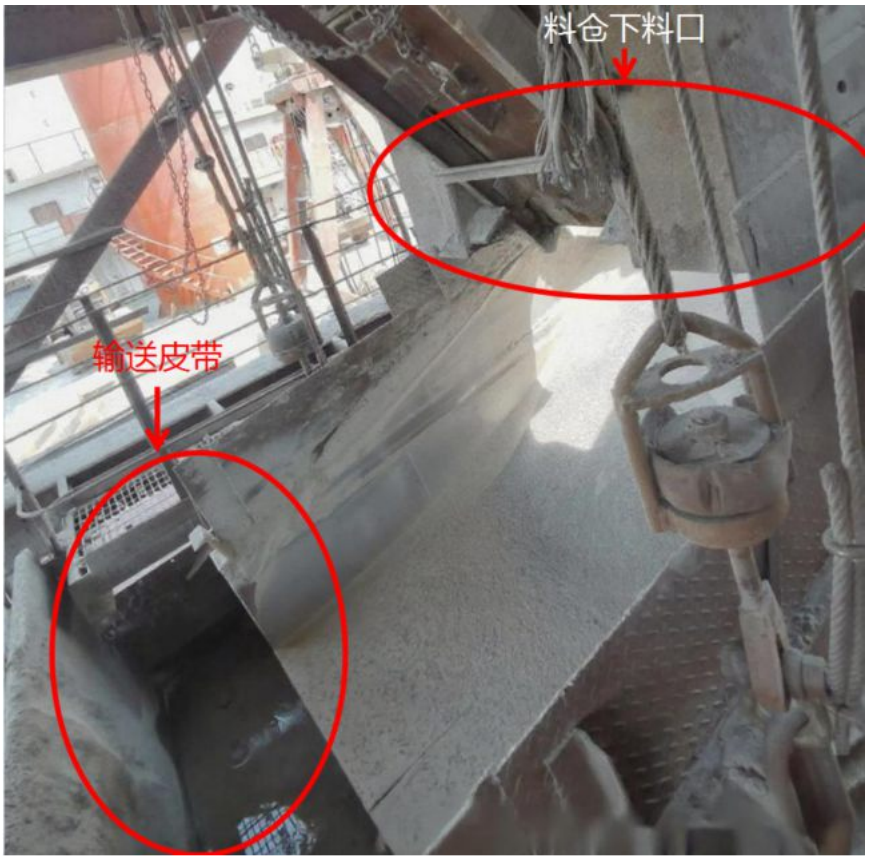
图2 事故发生后的给料机

事发时间为2025年4月8日上午9时45分许，事发地点位于重庆钢铁股份公司物运部3号码头趸船料仓下部给料机下方，给料机原本是敞式滑梯型导料槽（见图1），经过密闭改造，给料机由敞式滑梯型导料槽改造为

绿色密闭箱体，箱体长约3米，宽约1.6米，离花格板平台高约1米，箱体尾部连通输送皮带，周围围有护栏，护栏一侧挂着为方便救助而割断的廖*华使用过的安全带尾绳，给料机内部至输送皮带尚有未清理垮落湿润褐色矿料和救助时使用的铁铲（见图2）。

2025年4月8日，重庆雄鑫建筑安装有限公司员工廖*华在进行班前准备、确认各自工作区域安全情况时，擅自采取危险方式，翻越安全护栏，冒险进入料仓下料口下部去确认上方料仓内是否有物料。在确认过程中料仓内物料发生坍塌，大约600-700公斤淤泥状物料从料仓下口涌出将廖*华冲至皮带上并将其掩埋；加之廖*华违规使用安全带，将安全带系挂于低于身高的安全护栏上，低挂高用，且安全绳长度未根据作业高度、区域限制进行合理调节，致使廖*华被料仓内坍塌物料打击时安全绳未起到安全防护作用，身体被冲落到给料机与输送皮带承接的下层空间里，并被物料掩埋窒息死亡。
