长寿区渡舟街道雲璟商住小区一期项目“1·24”一般高处坠落事故调查报告

编制单位：重庆市长寿区政府事故调查组

编制时间：2024年4月16日

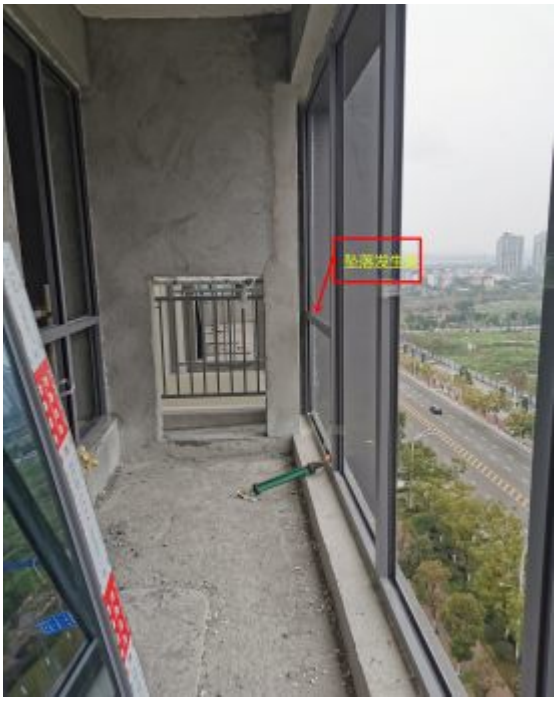
图1 工人高处坠落现场图

经现场勘查，本次事故发生的位置为雲璟商住小区一期项目7号楼13层，施工阶段为主体结构已完成，正在进行附属结构门窗的安装。脱落的窗料（立柱）与13层阳台左侧窗框缺失的部件吻合。现场测量事发[illegible]刚身上安全带的长度为3米，13层临时防护栏杆到阳台边缘的直线距[illegible]1.75米。工人高处坠落发生点距离地面高度约37.75米，坠落地面点位于[illegible]台左侧正下方外约1米的下水道井口处。

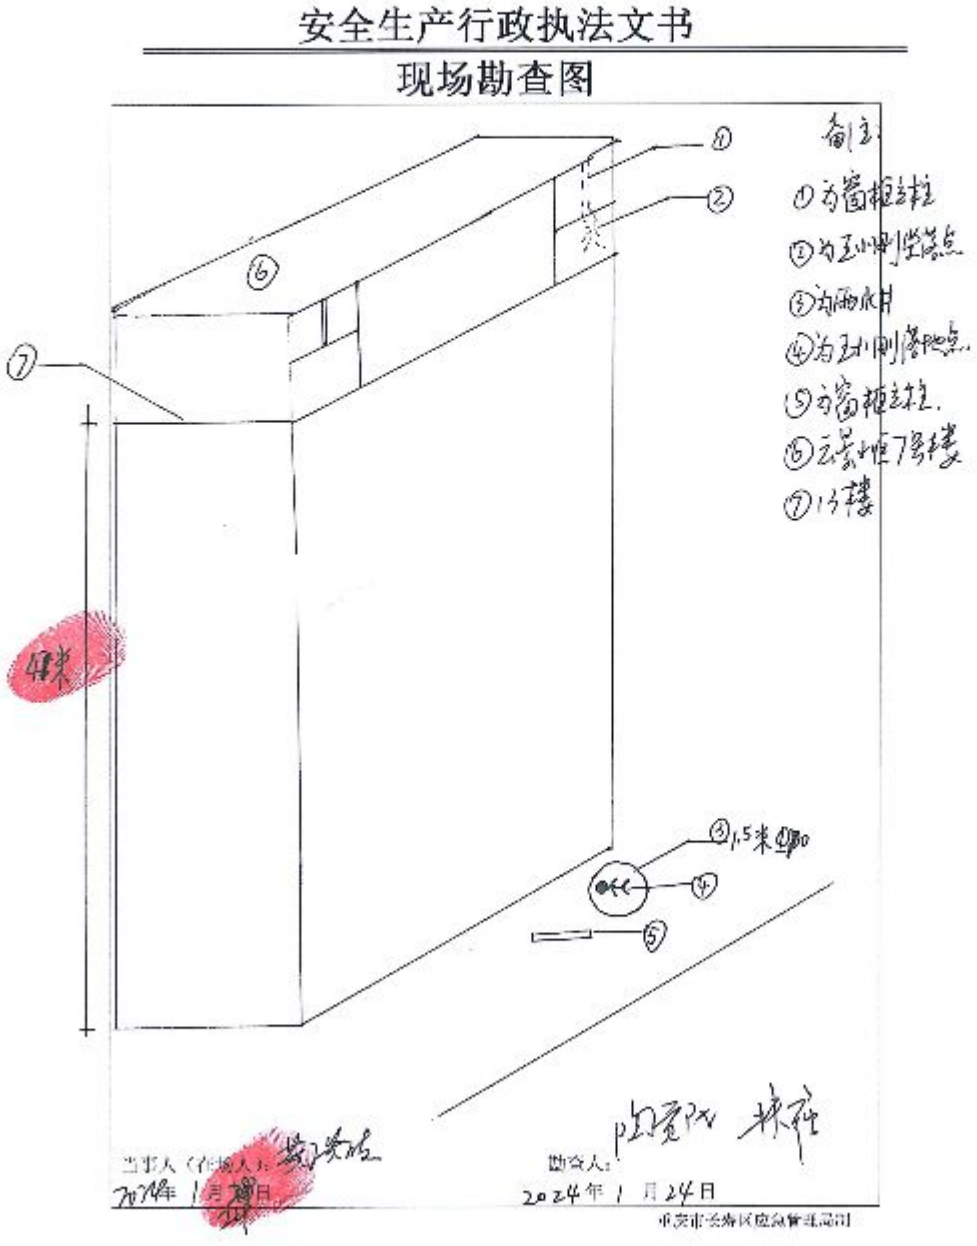
图2 工人高处坠落现场勘查图

经现场核实和调查询问，事故现场有安全带系挂的设施（临时防护栏杆、构造柱）。本次事故中7号楼13层的临时防护栏杆原为昌达路桥公司所设，目的是作为阳台未安装门窗前的临边防护。先富门窗公司在实施门窗安装时，把该临时防护栏杆作为安全带系挂的设施。
