长寿重庆林盟建筑安装有限公司“8•20”一般坍塌事故调查报告

2023年8月20日8时许，重庆钢铁股份有限公司厂区物运部G6转运站马迹山预混料接卸及供应能力改造项目发生一起一般坍塌事故，导致1人死

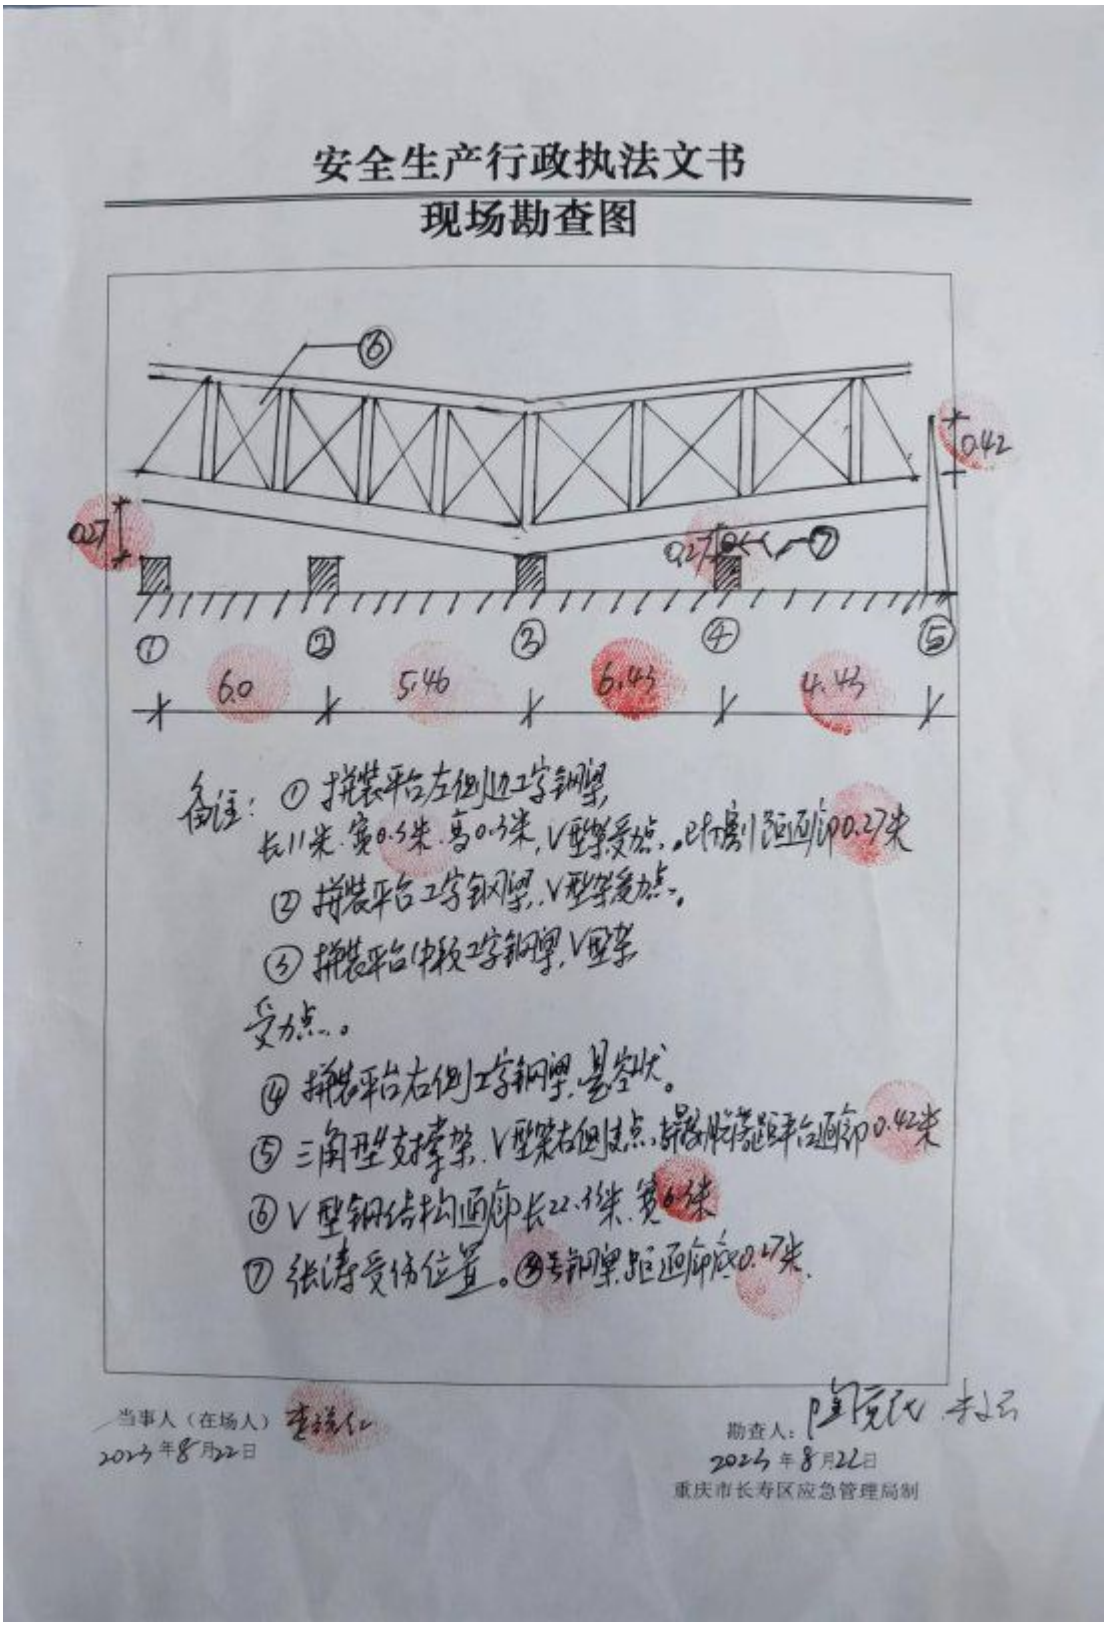
图1 现场勘查图

经现场踏勘，本次事故发生在位于重庆市长寿区江南街道江南大道2号的重钢公司物运部G6转运站旁，钢结构通廊为175度角的V型通廊，长22.33米，宽6.3米，底部设有1、2、3、4道H型钢胎架梁，并用拉杆予以焊接串连固定，以第3根H型钢台架梁为基点，钢结构左侧11米长的底座放置

在1、2、3道H型钢台架上，分别相距6米、5.46米、6.43米、4.43米，其中第1道台架梁为一条长11米，宽0.3米，高0.3米的工字钢梁，用焊接方式连接在钢结构底座骨架梁上起稳定作用，该工字钢梁为门型钢梁，临时用作

台架钢梁，已切割留在地面上；第3道

H型钢为V型钢结构转角点，在此点右侧钢结构总长为10.83米，第4道H型钢虽为台架的一部分，但为空置状态，未与钢结构底座相连接，该钢梁亦为钢结构门型钢梁，临时用作台架钢梁，与钢结构底座间隙0.27米，整个钢结构呈左低右高形态；4道H型钢下面分别用枕木块将H型钢垫高约40公分，钢结构右侧靠江一端有一铁制三角架，三角架端头被撕裂约5厘米深的开口，冒出钢结构底部0.42米，在钢结构底梁部位有焊接疤痕脱落痕迹，在三角架上也有焊接疤痕脱落痕迹。
