东至大渡口经开区安徽省幸福美家居有限公司“3•29”一般机械伤害事故调查报告

编制单位：东至县政府事故调查组

编制日期：2026年4月30日

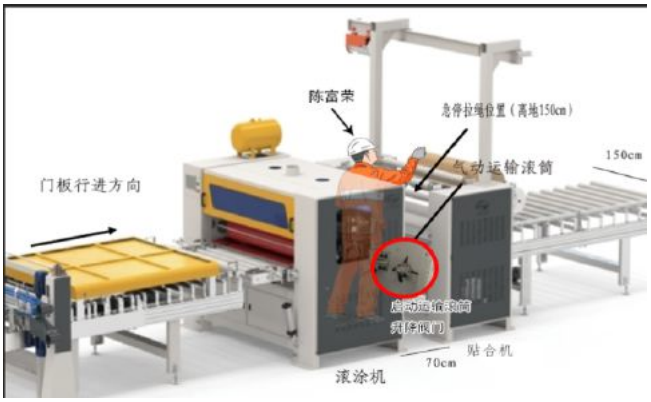
图4 事故现场示意图

事故当天，阴天，西南风2级，最低气温13℃，最高气温24℃。2026年3月29日12时许，为防止滚涂机内胶水加热过久烧焦，平贴加工生产线工人朱**向厂长徐**说明情况，提前开工进行板材平贴作业，陈**与宋**在贴合机两侧对贴膜完毕材用裁纸刀片进行修边。12时50分左右，朱**将当批最后一块板材送上生产线后，叮嘱陈**与宋**生产线上还有最后一材，不要动设备，便离开平贴加工线前往原料堆场取板材。12时55分，陈**降下气动运输滚筒，进入滚涂机与贴合机间街道，12时56分，陈**被滚涂机传送而来的板材挤压后腰。陈**未拉动手边的急停开关，仅向附近作业的宋**呼救。宋**听**呼救声后，赶到陈**身边，发现陈**被木板挤压在贴合机上，双手张开无法行动，便大声呼救并上前抱住陈**，同时用反方向抵住板材，由于宋**也未拉动急停开关，设备并未停止运行。12时57分，车间装卸工人孙**和章**听闻呼喊声赶至旁关闭电闸，设备停止运行，朱**此时也赶至现场，三人一起往外用力抽板材未果，朱**便让章**呼叫其他人帮忙，并**、宋**继续对陈**施救。12时58分，朱**与赶回的章**一同将陈**救出，此时陈**身体无明显血迹，尚有意识，但无话。13时许，黄*、徐**先后抵达现场，黄*拨打120急救电话，13时15分左右，救护车赶至现场，立即将陈**送至安庆市院东院区，徐**一同前往。13时30分，黄*电话向祝**报告事故情况，14时40分左右，陈**经抢救无效死亡，经医院判定原因为腹部挤压伤。

陈**违反平贴加工生产线安全操作规程，擅自降下气动运输滚筒进入机械衔接过道，被正在运行的板材抵住后腰，持压致死。
